**VERNIER**  
SERVIÇO TÉCN. EM CONST. LTDA

Belém, 24 de outubro de 2018

**Parecer técnico e Solução sobre a situação em que se encontra  
Uma Creche do Programa Pró – Infância no Município de Mãe  
do Rio - Pará.**

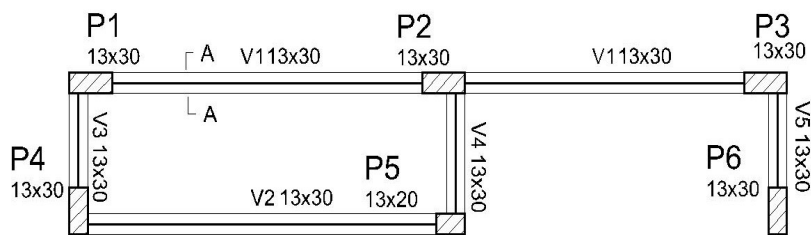
SEÇÃO A-A  
ESC 1:25

1.1.3. As cintas estão armadas conforme detalhe abaixo, contido na planta originada do Ministério da Educação e Fundo Nacional de Desenvolvimento da Educação-FNDE.

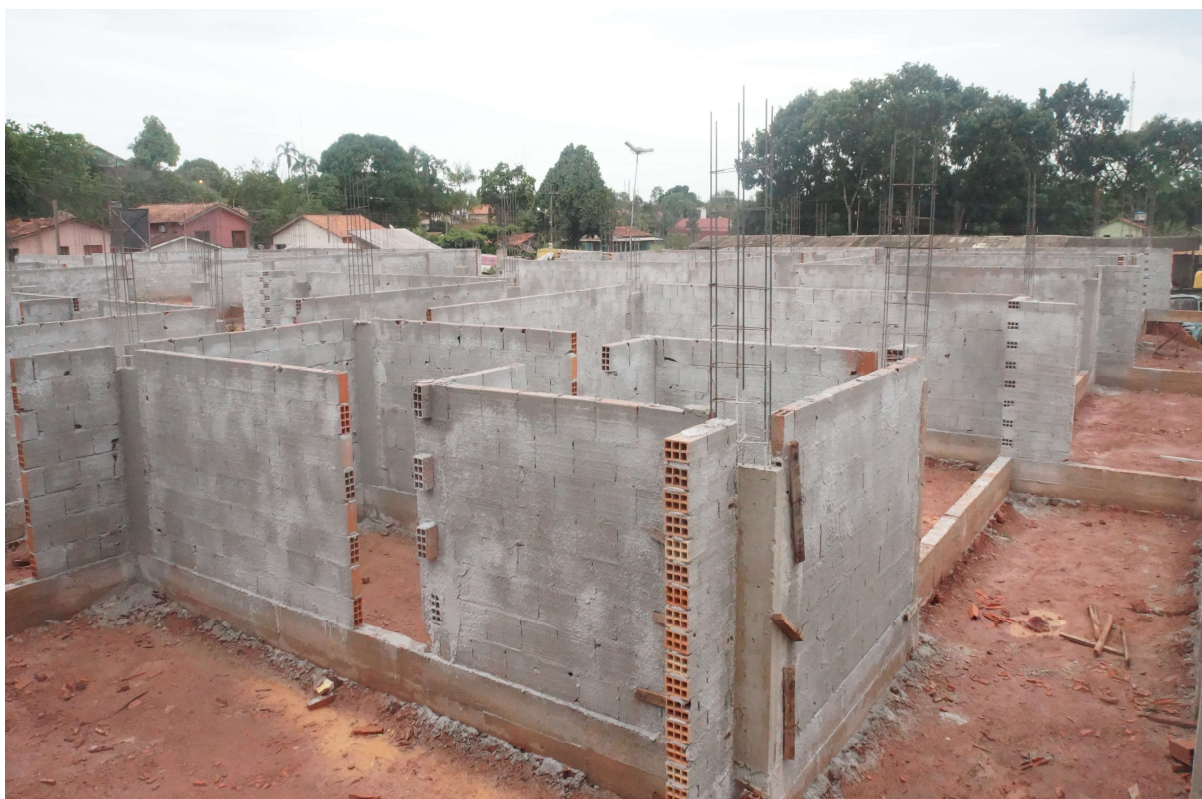
1.1.4. As patologias apareceram por ocasião da construção das alvenarias externas e divisórias, que se encontram mais ou menos na metade do pé direito, conforme foto abaixo:

Foto da Alvenaria construída da Creche.

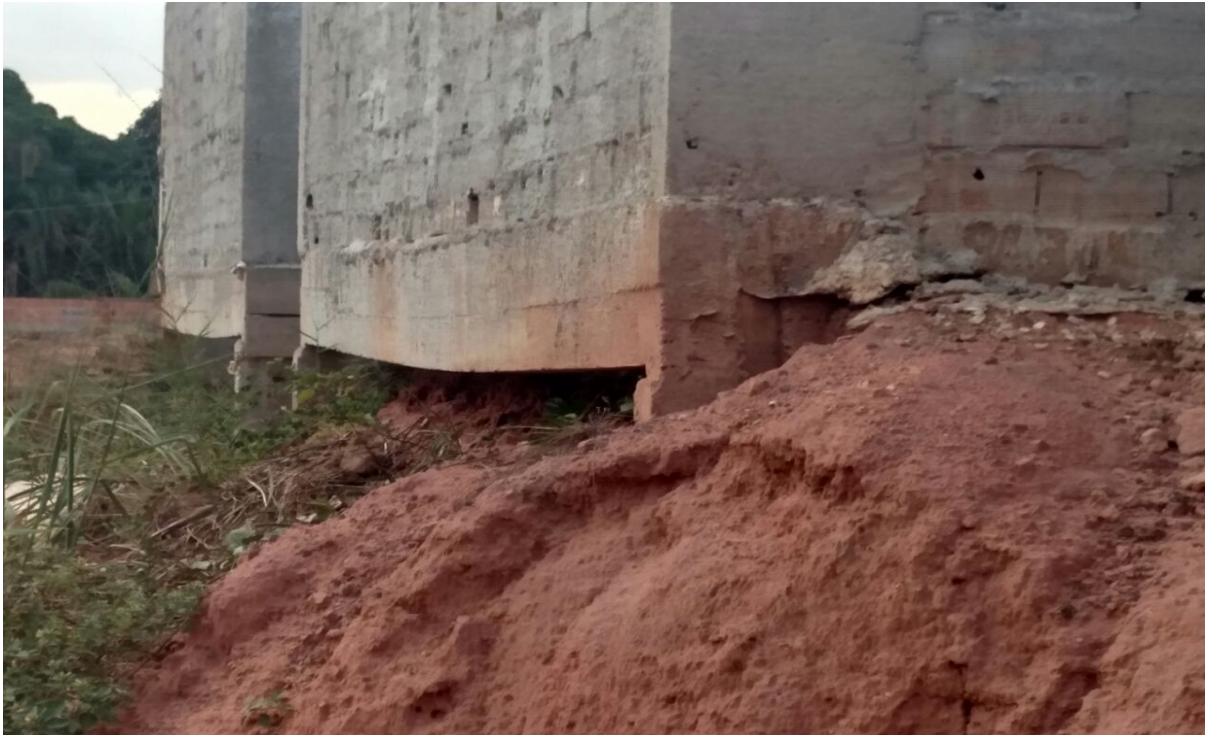
1.1.5. As patologias visíveis são constituídas de fissuras, deformações exageradas (fora do que prescreve a NBR 6118/2014), nichos de concretagem, falta de cobrimento adequado e muitas juntas frias ou juntas de concretagem, denotando, claramente, falta de planejamento no lançamento do concreto.

1.1.6. As cintas possuem uma fileira de tijolos na geratriz inferior, sugerindo a inexistência de forma de madeira no fundo e que não afetam a resistência e durabilidade da peça em questão.

1.1.7. As deformações verticais (flechas verticais) e as fissuras por flexão demonstram claramente que as vigas não estão calculadas e não suportarão as cargas solicitantes.

Foto da Fundação da Creche.

1.1.9. Para resolver esta falha de cálculo e execução, estamos propondo a solução em cordoalhas engraxadas protendidas, cujos projetos de trajetória das cordoalhas se anexa a este relatório.

1.1.10. A solução é definitiva porque pode retirar as flechas verticais, dependendo da força na cordoalha engraxada, que não deve ultrapassar a capacidade resistente do concreto e, ao mesmo tempo, elimina as fissuras e confere à estrutura durabilidade adequada, tendo em vista que as cordoalhas são engraxadas e protegidas por envolvimento em PAD-Prolipropileno de Alta Densidade.

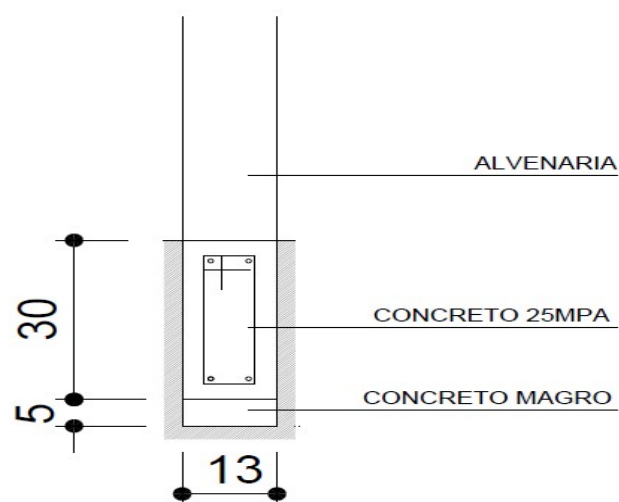
**SEÇÃO A-A**  
ESC 1:25

1.1.8. A causa dessa deficiência de resistência é a posição e quantidade da armadura que não se encontra na posição correta nem tampouco com a quantidade adequada, como se pode ver no desenho abaixo, e que foi generalizada para todas as vigas:

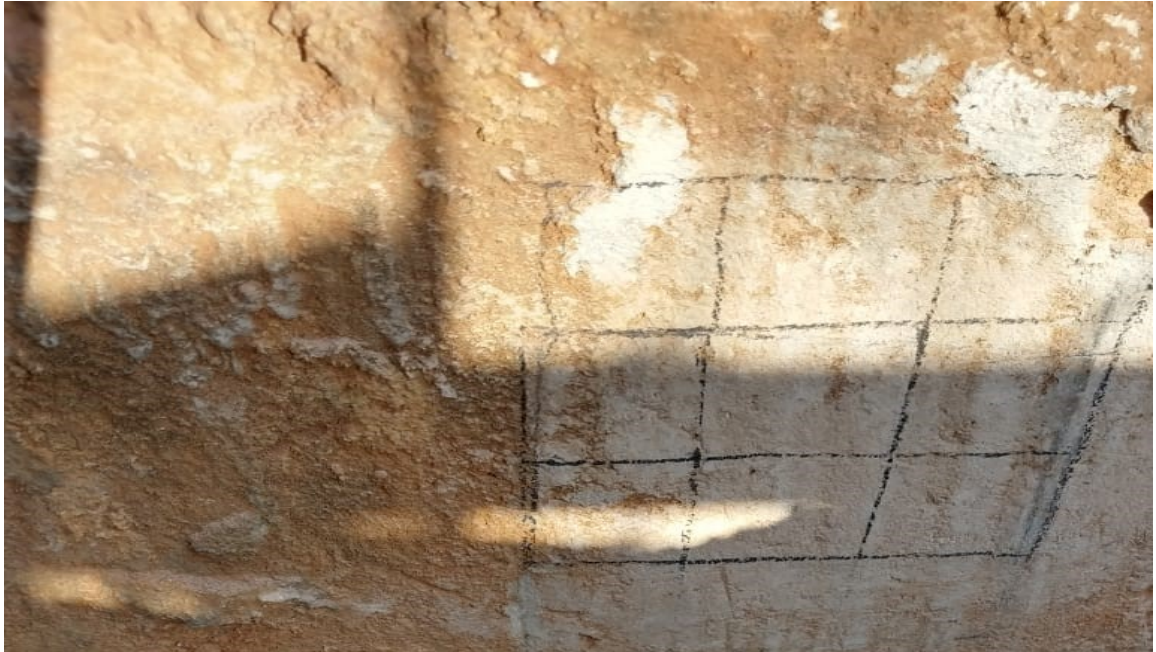
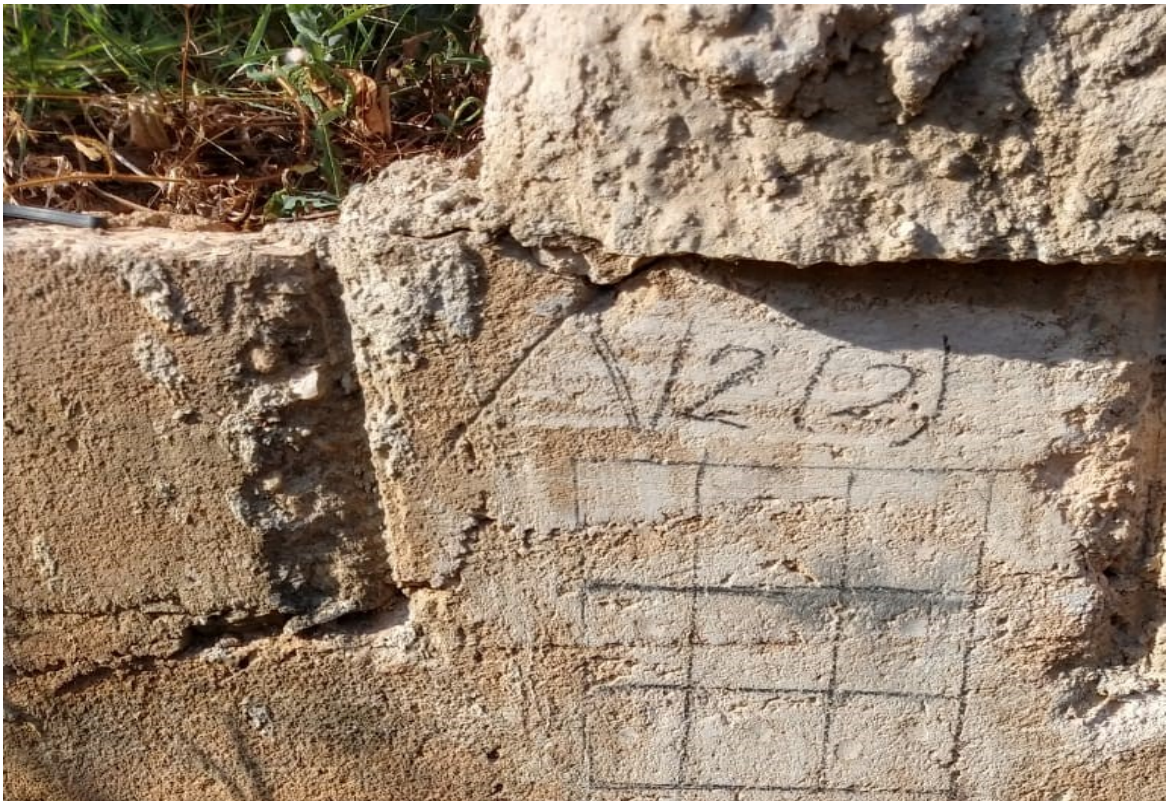
2.2. Na inspeção verificou-se a presença de algumas fissuras, como as que aparecem na foto abaixo:

2.3. A maioria das fissuras é decorrente da falta de armadura negativa no encontro das vigas com os pilares.

2.4. Tais fissuras tenderão a fechar por ocasião da protensão e, permanecendo com aberturas superiores a 0,3 mm, haverá necessidade de fazer o fechamento com calda de cimento.

3.2. Após a Protensão, todas as vigas cintas deverão ser rebocadas na face externa, devendo ser envelopadas as que ainda permanecerem com fissuras no encontro com os pilares.
