**PARECER TÉCNICO DE VISTORIA
RELATÓRIO FOTOGRÁFICO
IMÓVEL URBANO**

END: RUA PADRE MARINO CONTTI, Nº S/N.

**DESTINAÇÃO: IMÓVEL A DISPOSIÇÃO DA SECRETARIA MUNICIPAL DE
ADMINIATRAÇÃO.**

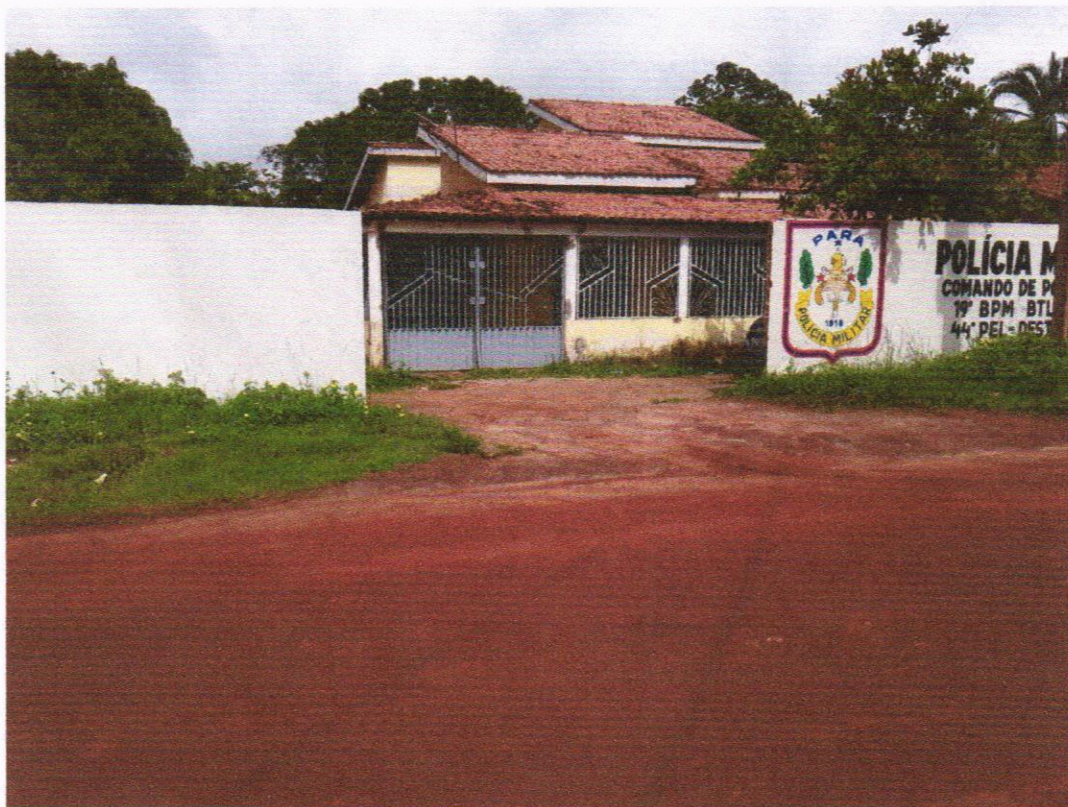
Os seguintes fotos em anexos expõem a atual situação do imóvel.
