LAUDO DE AVALIAÇÃO LOCATÍCIA IMÓVEL URBANO

END: RUA ALFREDO CHAVES , Nº 568

DESTINAÇÃO: SECRETARIA DE EDUCAÇÃO - SEMED

E.M.E.I.E.F PROF. MANOEL DE JESUS BARBOSA DA SILVA

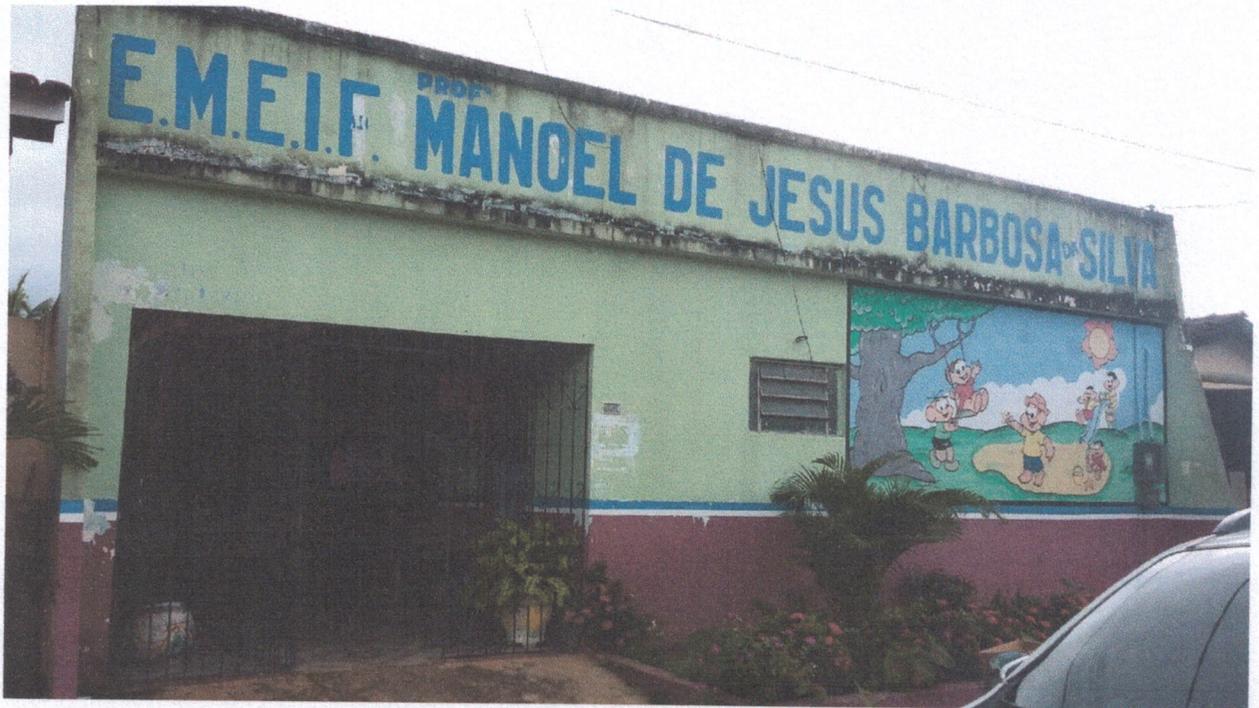
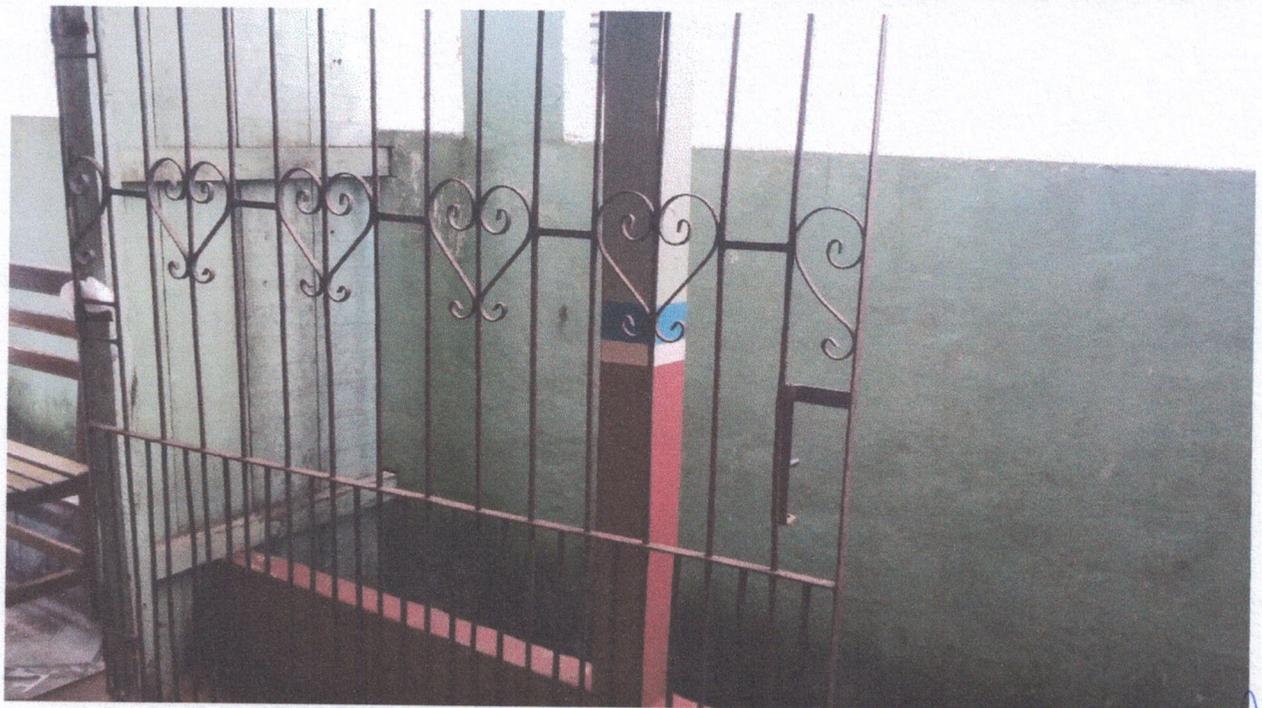
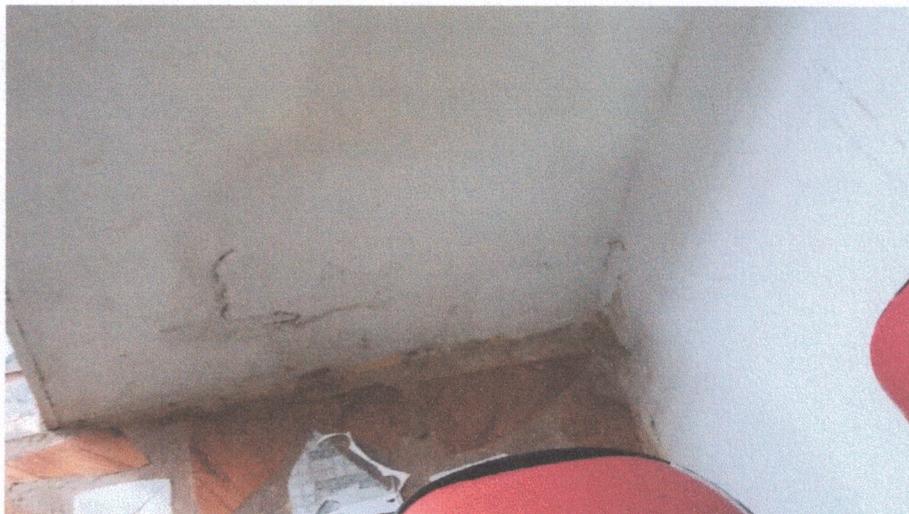
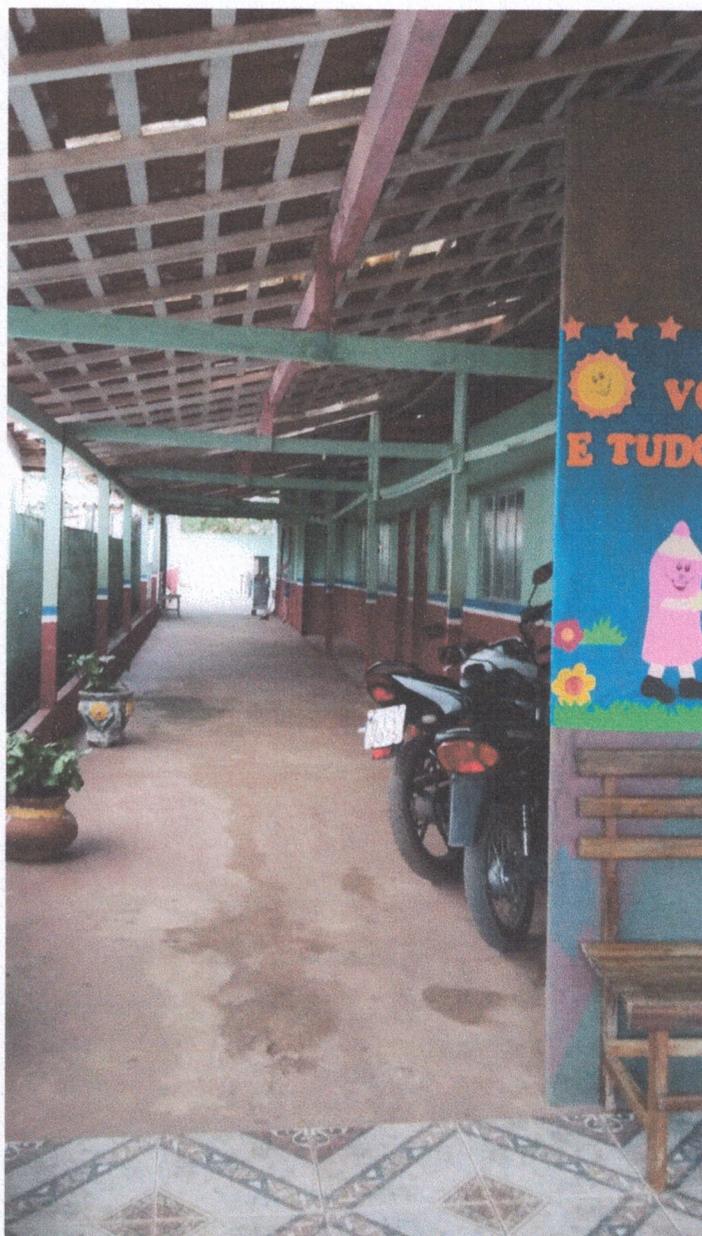
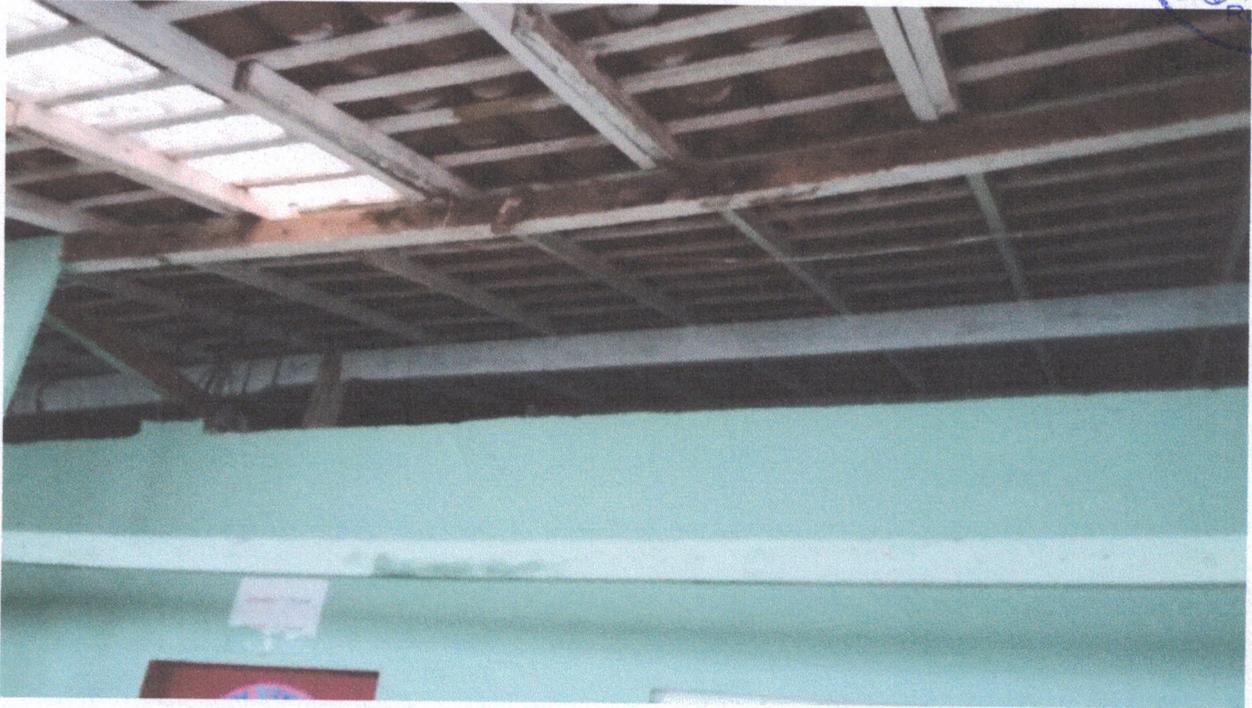
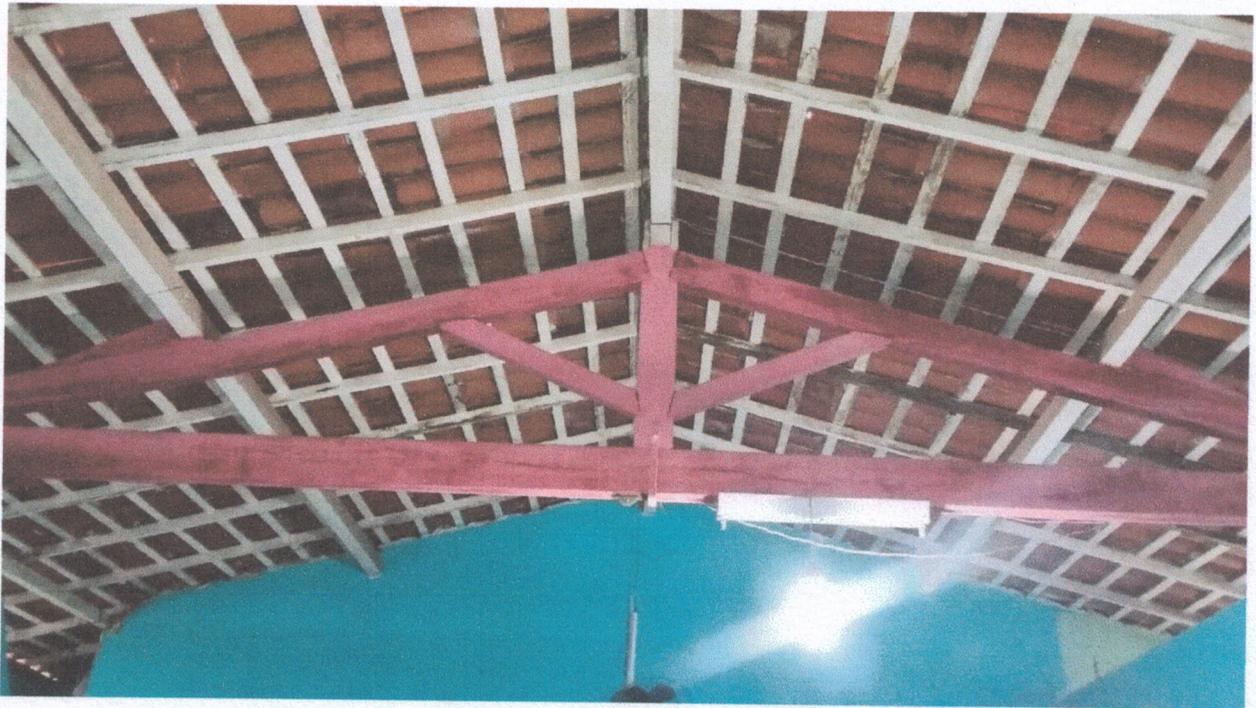
3. ANEXOS

Os seguintes anexos expõem a atual situação do imóvel.

CONCLUSÃO: CONCLUIMOS QUE O REFERIDO IMÓVEL ENCONTRA SE NUM ESTADO RUIM DE USO, PRINCIPALMENTE PARA A ATIVIDADE DE ESCOLA DE ENSINO INFANTIL, POIS A COBERTURA, AS INSTALAÇÕES ELÉTRICAS, FORRO QUE NÃO EXISTE EM QUASE TODA A ESCOLA, PISO, INSTALAÇÕES HIDRAULICAS, PINTURA, ESQUADRIAS NECESSITAM DE REVISÃO, TODOS ESSES ITENS PRECISAM SER REFORMADOS; DOS IMÓVEIS ALUGADOS PELA PREFEITURA MUNICIPAL DE MÃE DO RIO, ESSA É O QUE ESTÁ EM PIORES CONDIÇÕES DE USO PARA A ATIVIDADE DE ESCOLA INFANTIL, POIS NOS PREOCUPA MUITO A SEGURANÇA DAS CRIANÇAS QUE ALI ESTUDAM, POIS PERCEBEMOS UM RISCO ENORME DE INCÊNDIO, VISTO QUE AS INSTALAÇÕES ELÉTRICAS ENCONTRAM SE EXPOSTAS TANTO NA ALVENARIA DE TIJOLO REBOCADA, QUANDO NA PAREDE DE MADEIRA, QUE PRA PEGAR FOGO, BASTA UMA FAISCA. SUGERIMOS ENTÃO UMA REFORMA COMPLETA NO REFERIDO IMÓVEL.
