PARECER TÉCNICO DE VISTORIA
RELATÓRIO FOTOGRÁFICO
IMÓVEL URBANO

END: RUA CURUÇÁ, Nº 816. BAIRRO: TELÉGRAFO

DESTINAÇÃO: IMÓVEL A DISPOSIÇÃO DA SECRETARIA MUNICIPAL DE ADMINISTRAÇÃO.

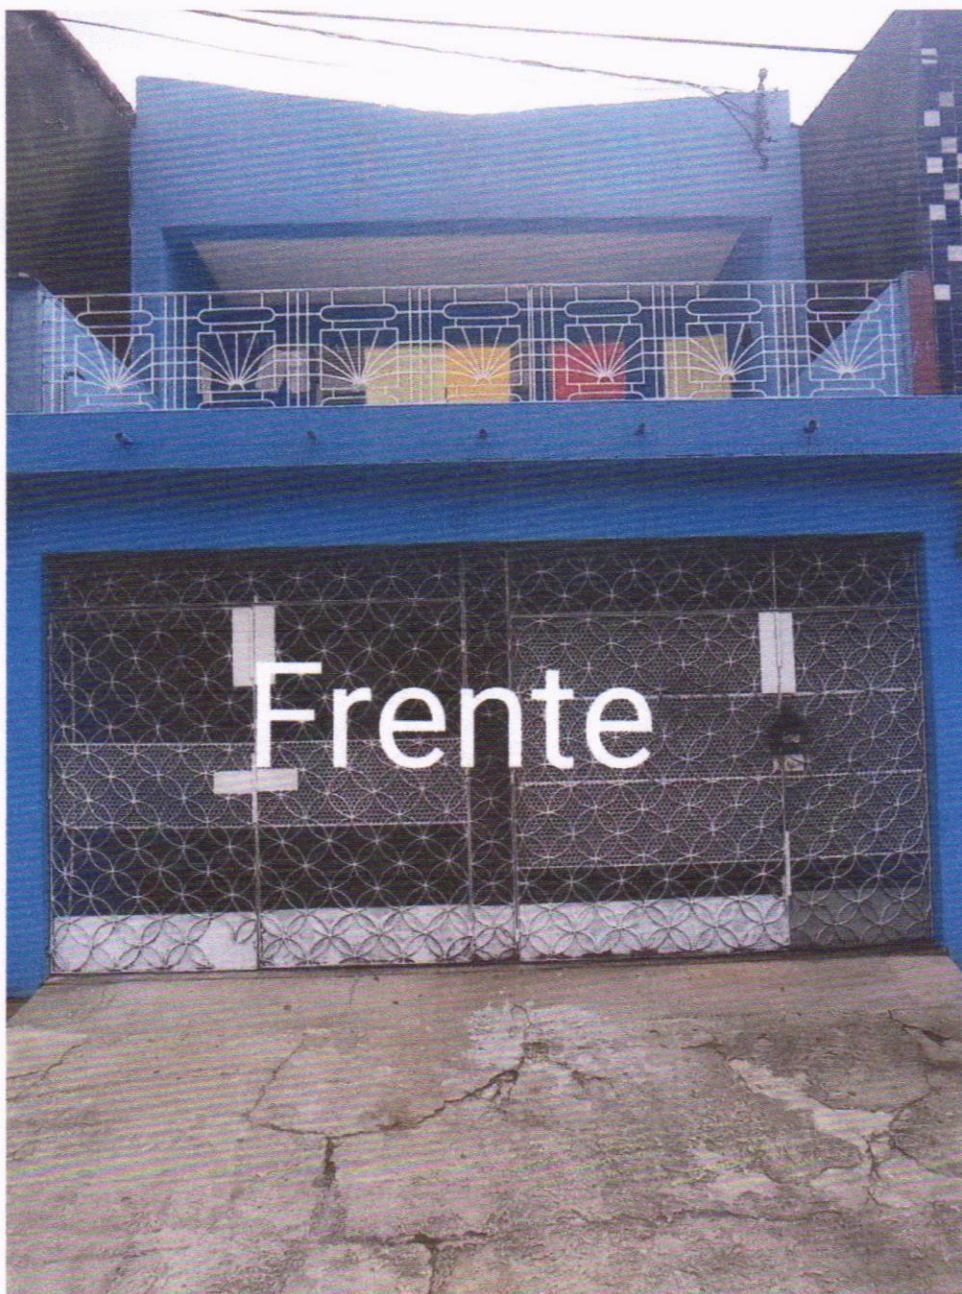
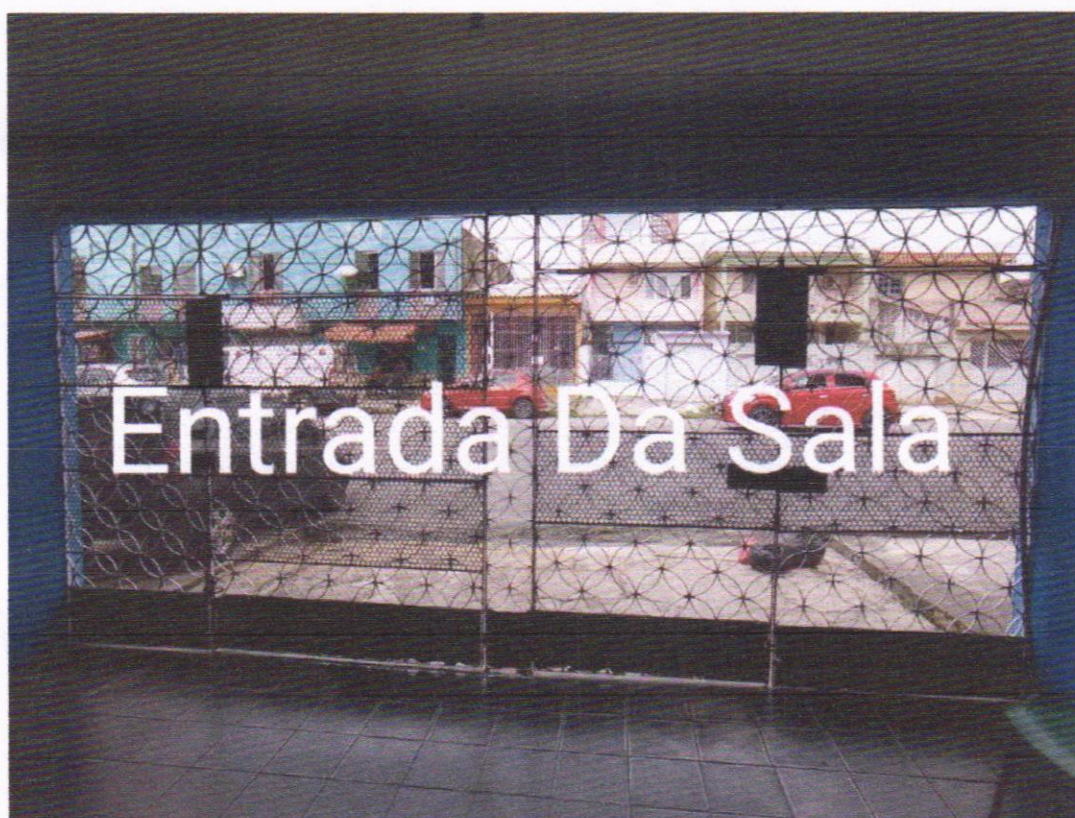
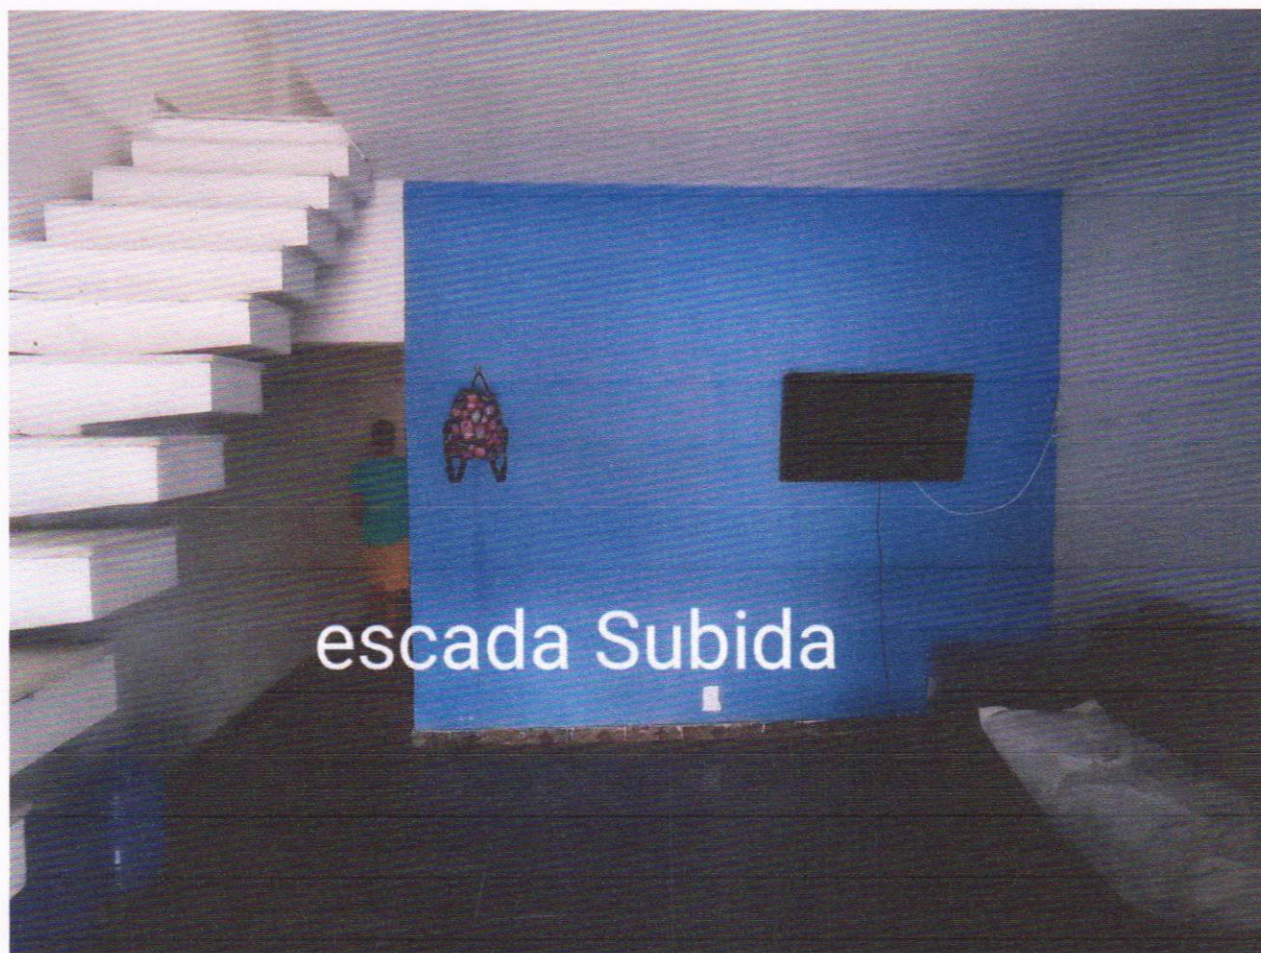
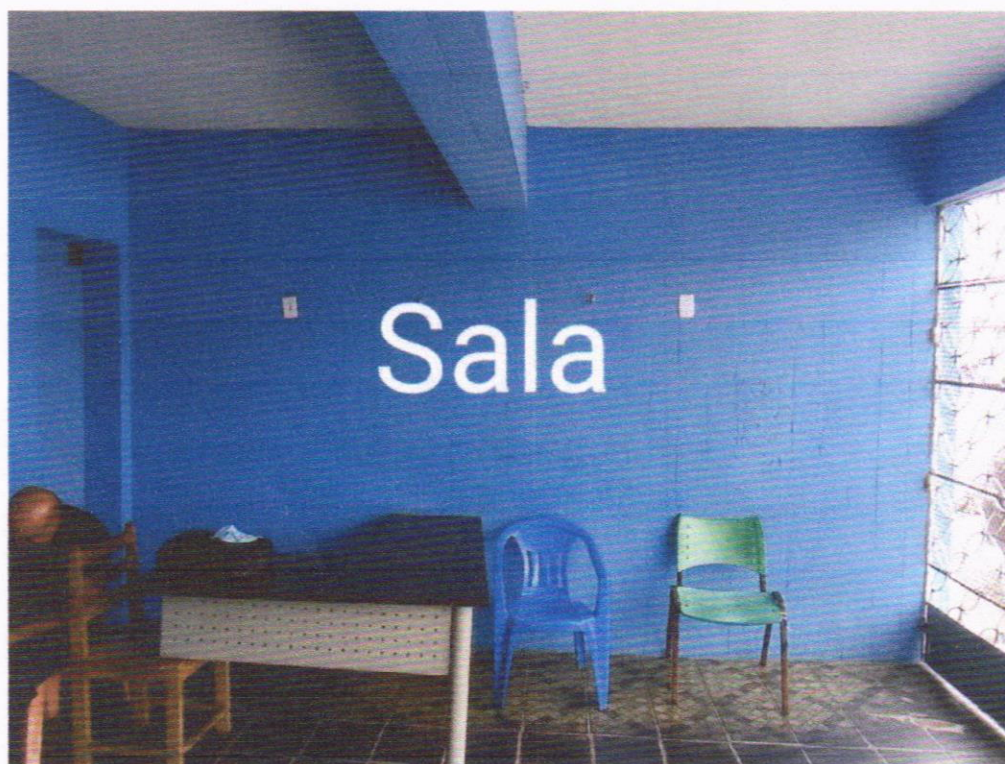
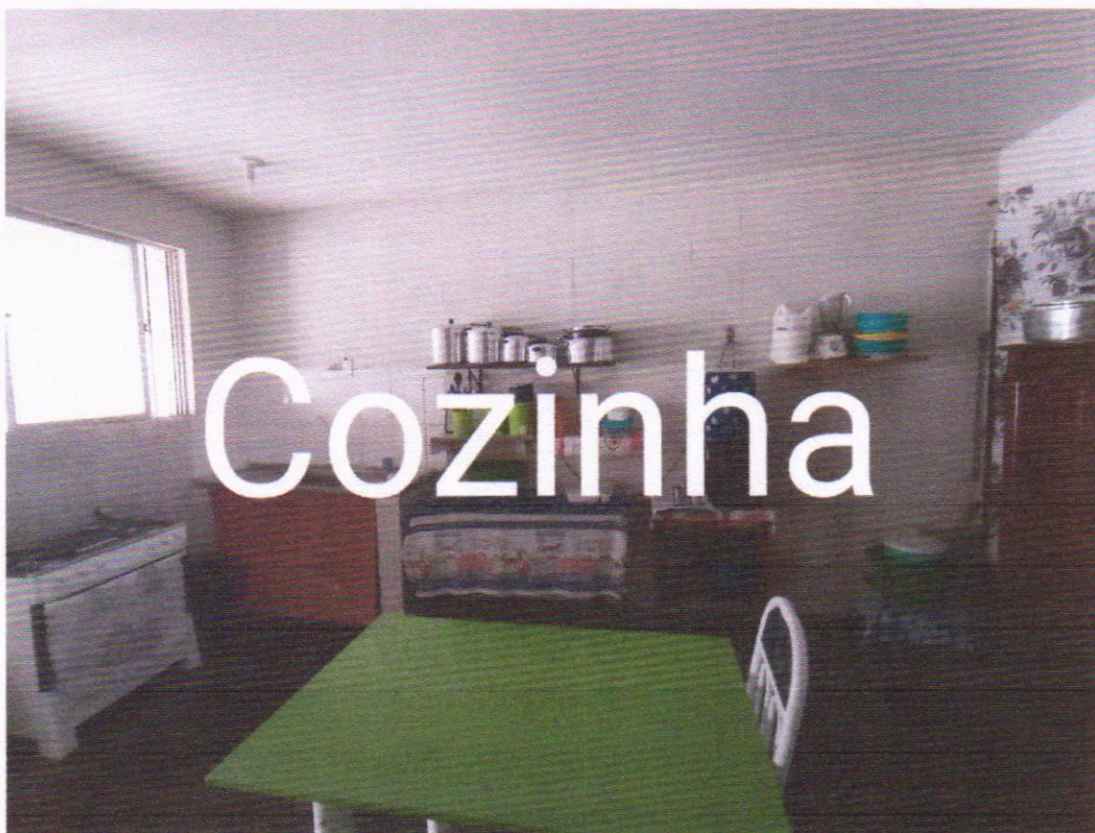
Os seguintes fotos em anexos expõem a atual situação do imóvel.

Conclusão: Conclui-se que o prédio onde abriga a Secretaria Municipal de Administração, encontra-se em condições aceitáveis de uso, necessitando de alguns reparos urgentes, para que o prédio fique em totais condições de uso durante o ano que se inicia tudo conforme relatório fotográfico.
