**PARECER TÉCNICO DE VISTORIA**  
RELATÓRIO FOTOGRÁFICO  
IMÓVEL URBANO

**END: TRAV. RAIMUNDO PEDRO DE LIMA, Nº 514.**

**DESTINAÇÃO: IMÓVEL A DISPOSIÇÃO DA SECRETARIA MUNICIPAL DE ASSISTÊNCIA.**

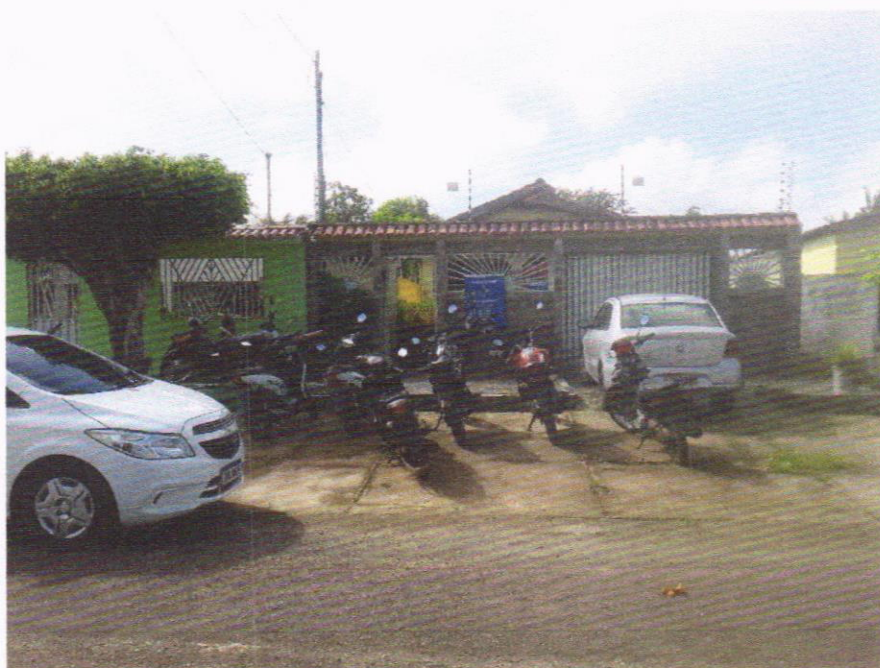
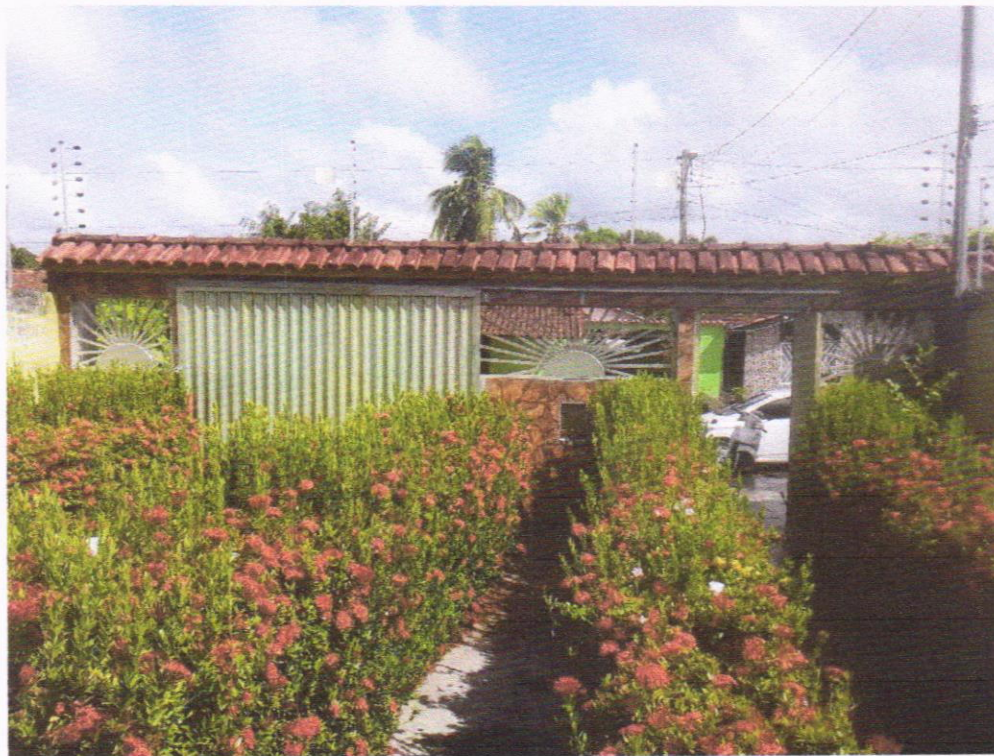
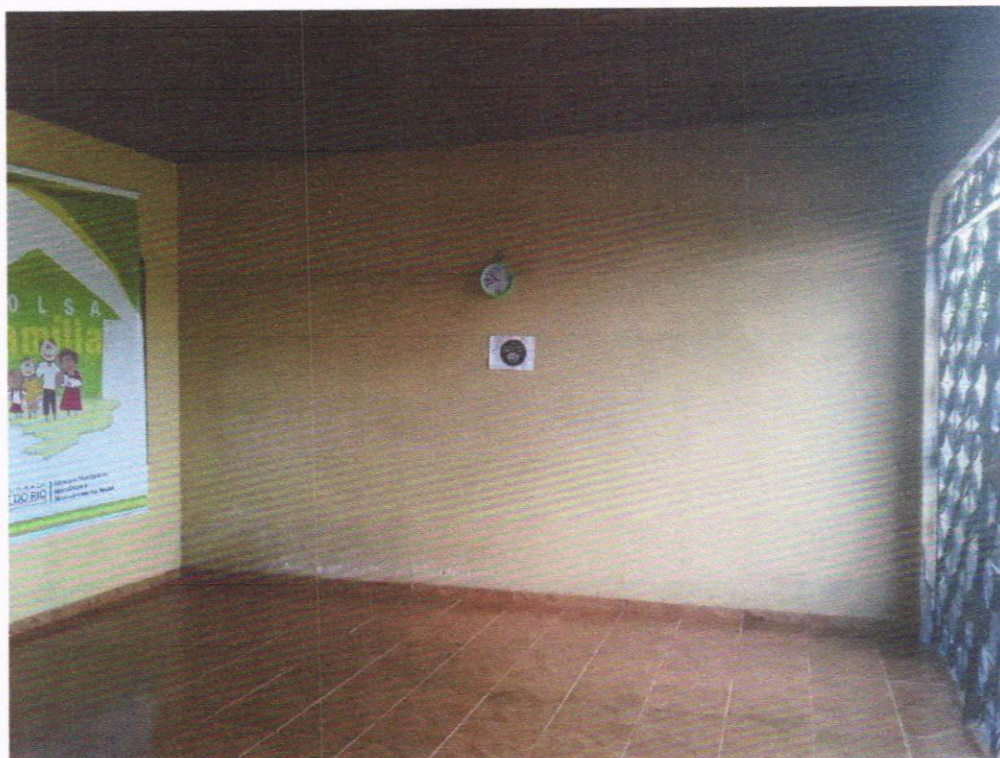
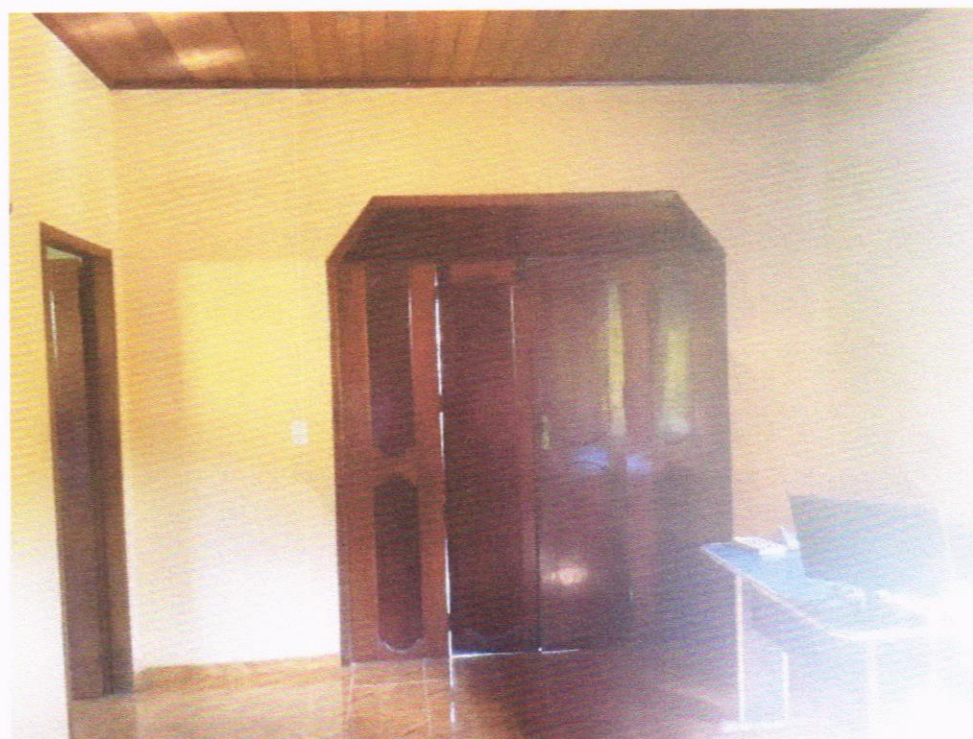
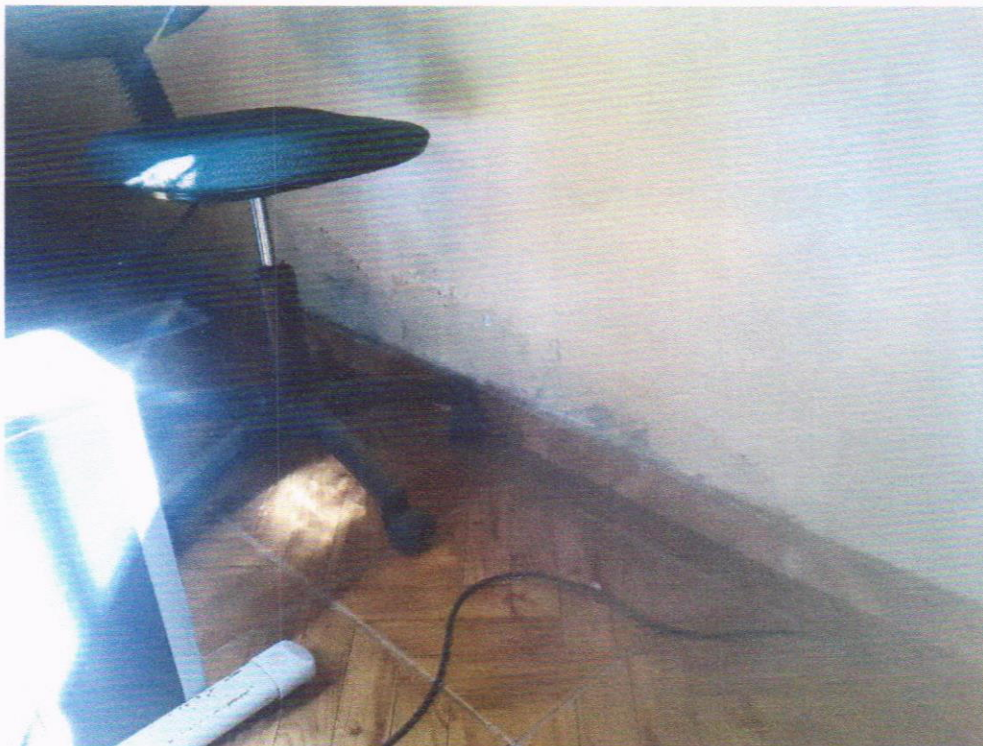
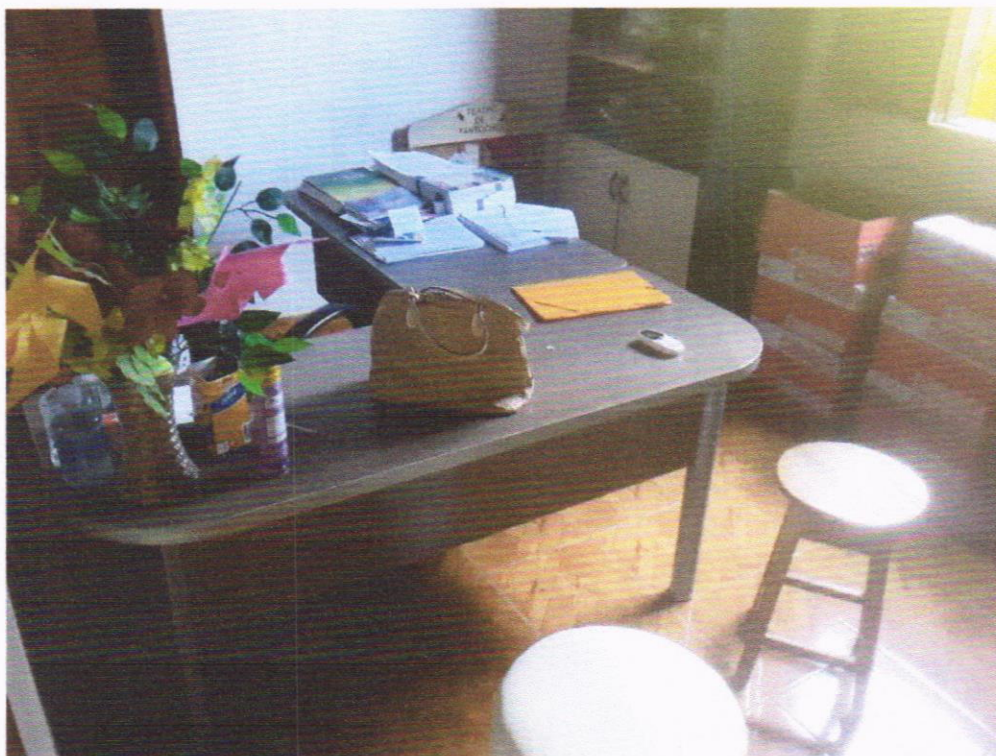
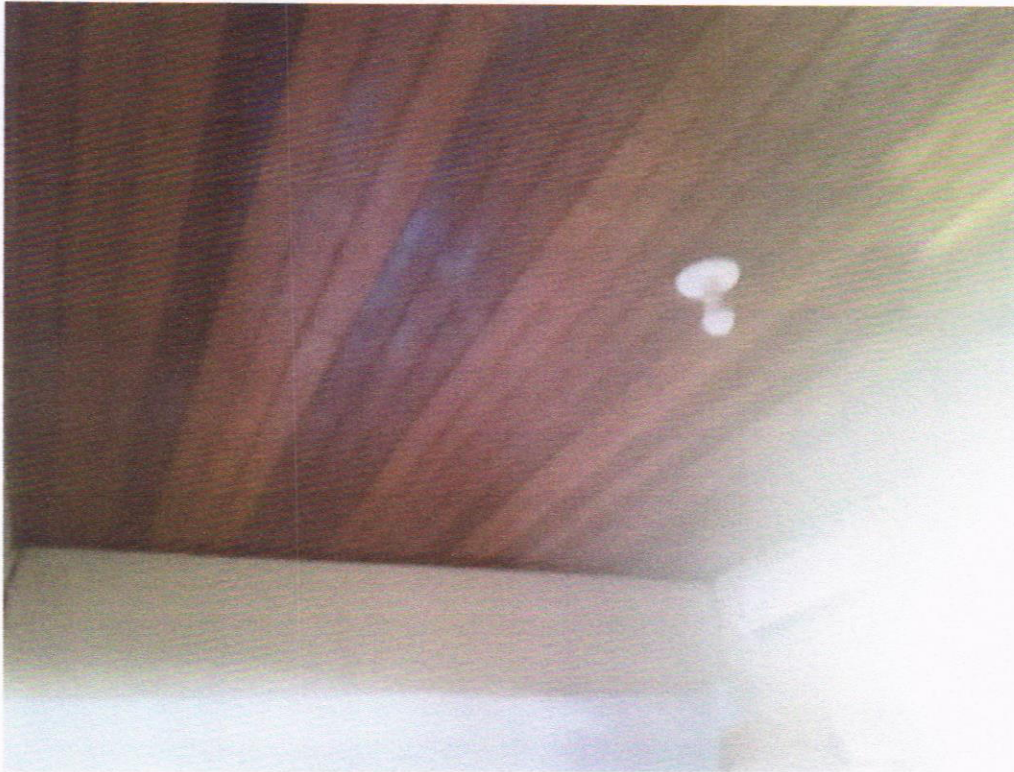
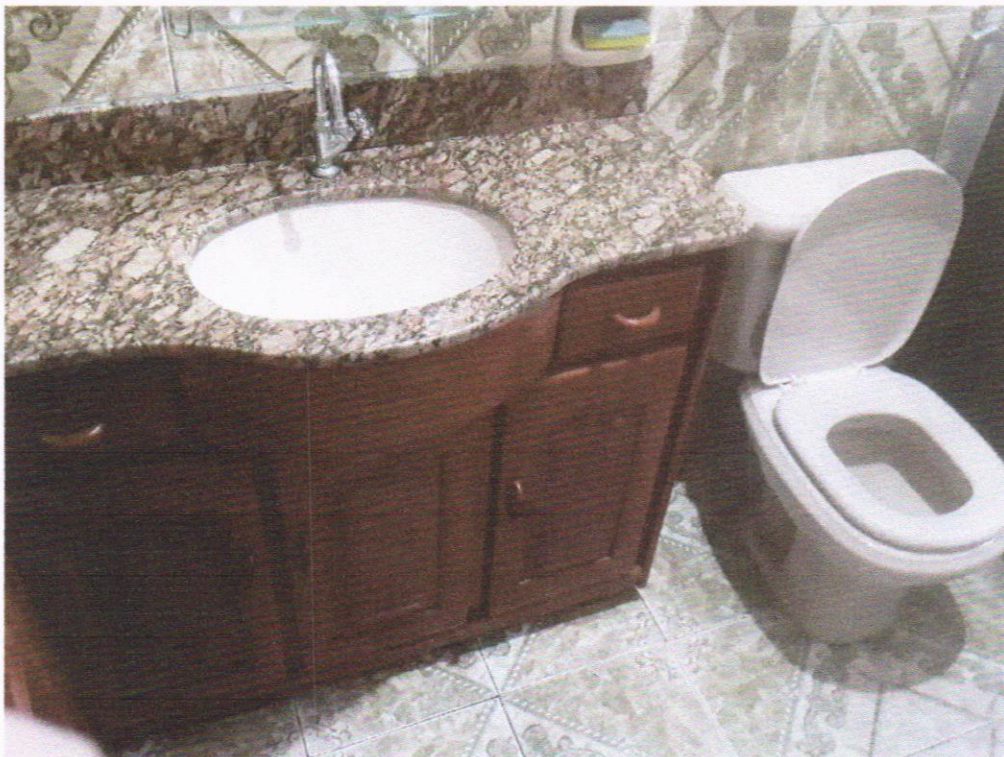
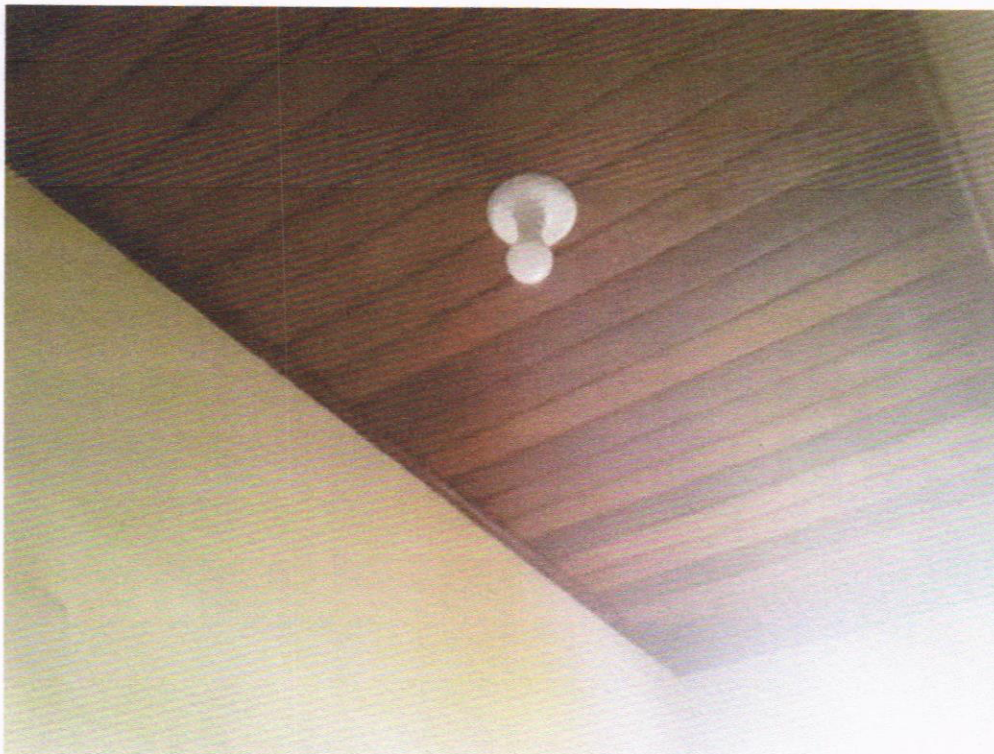
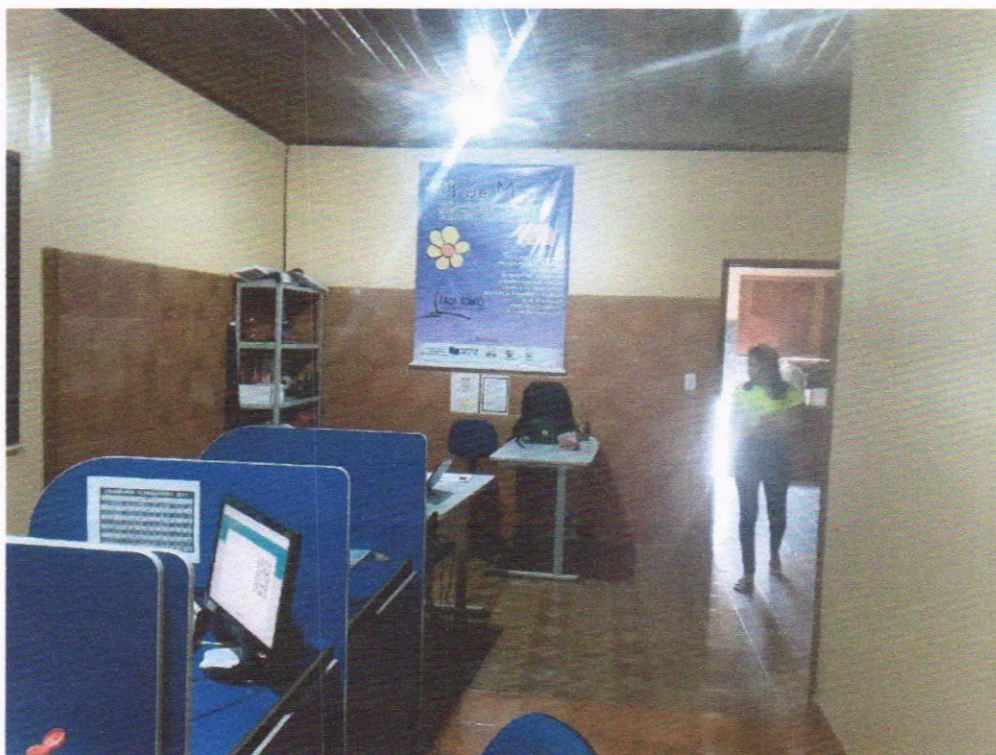
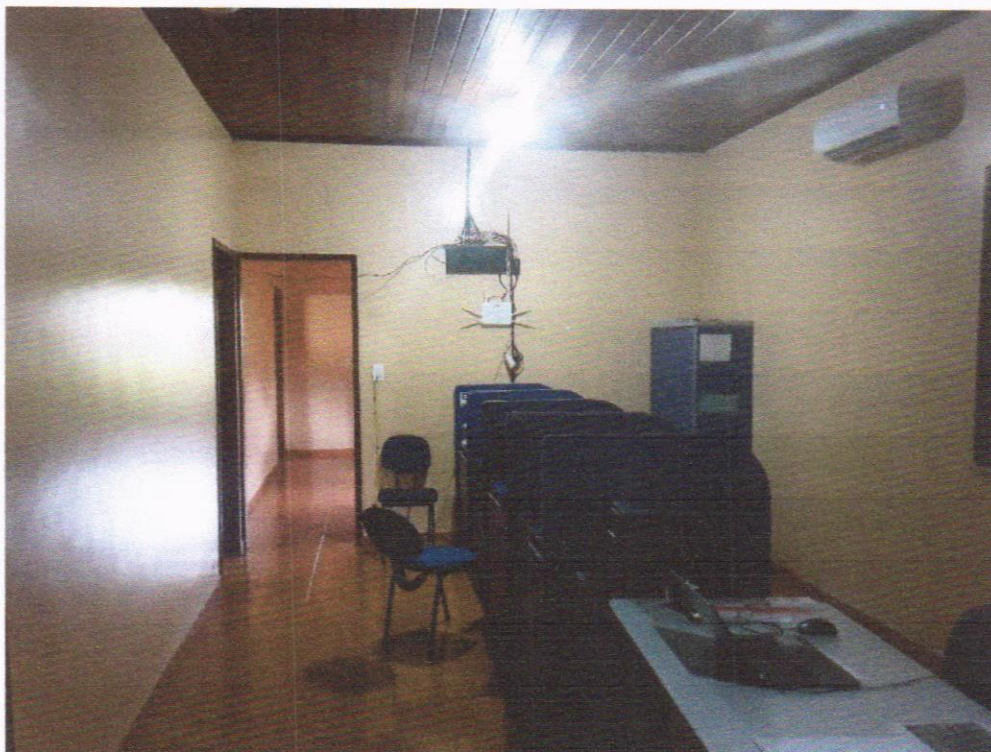
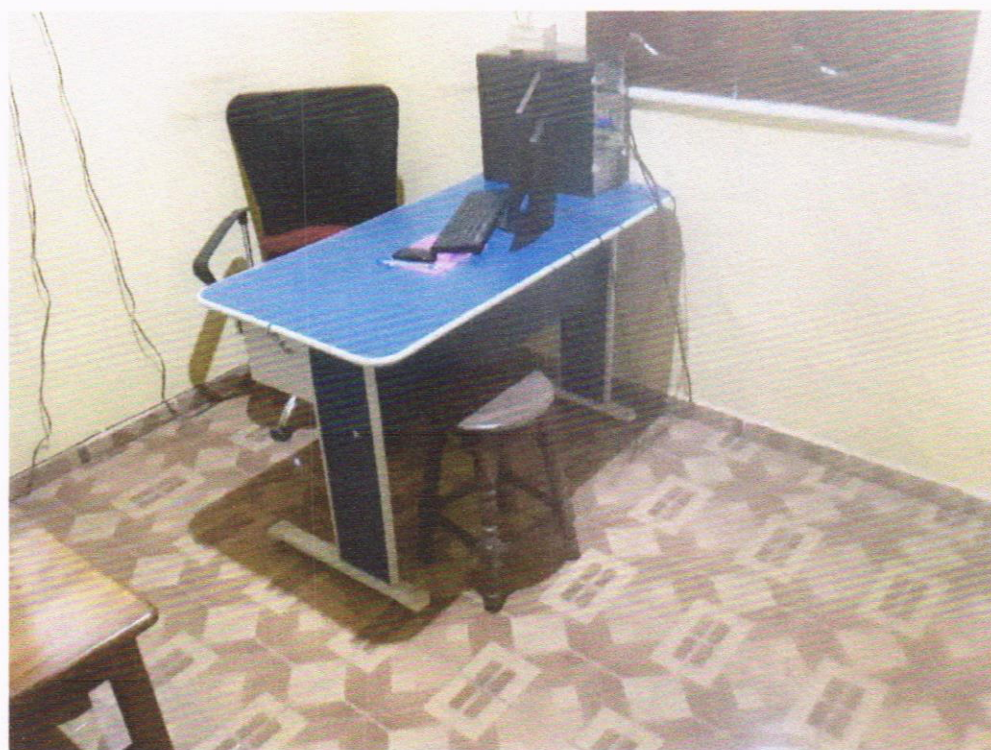
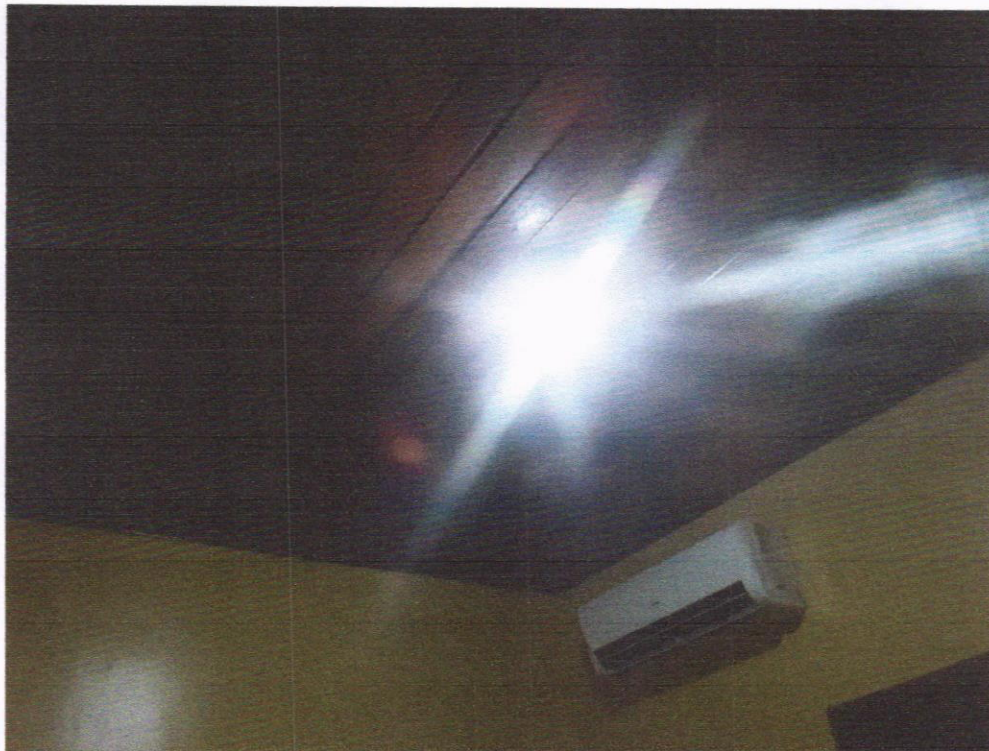
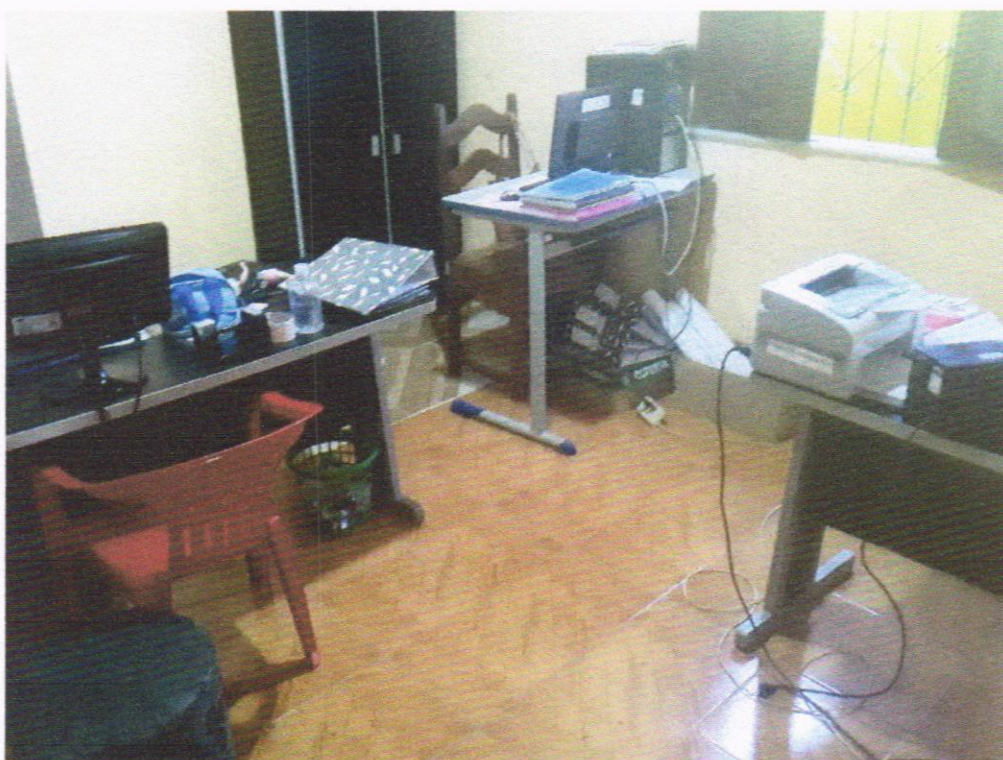
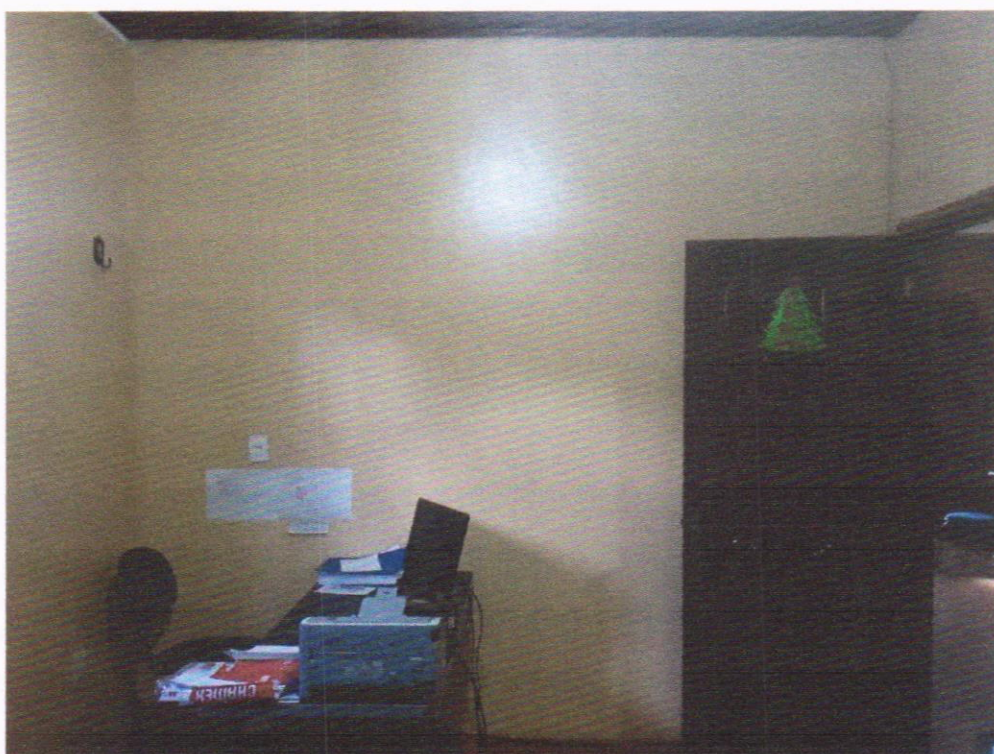
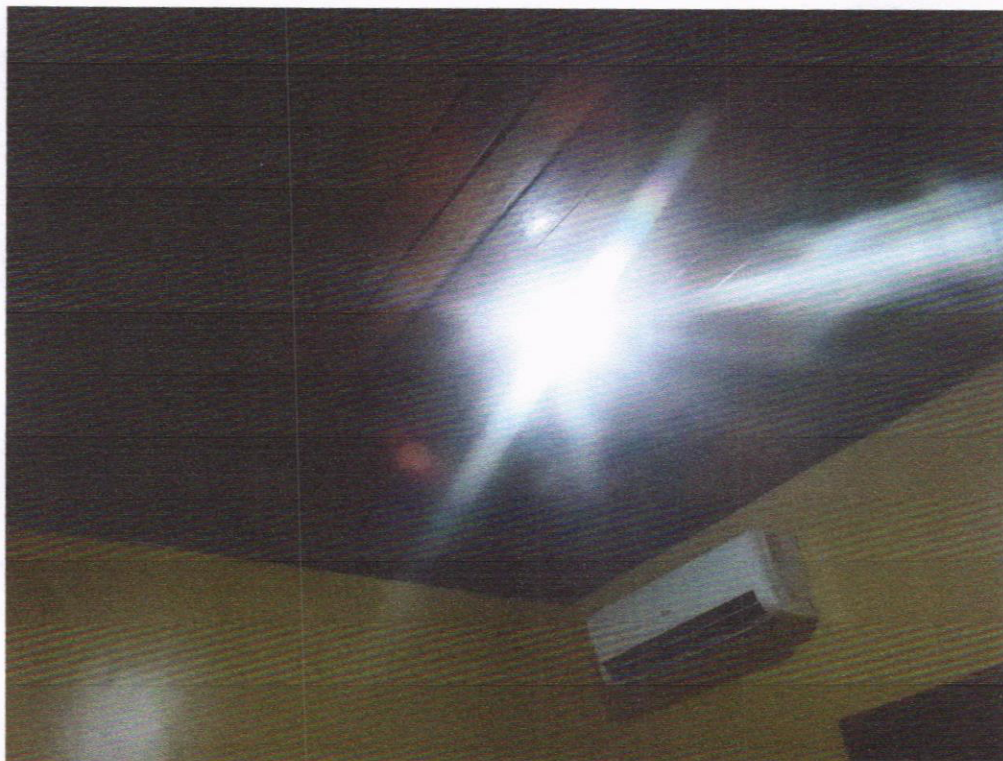
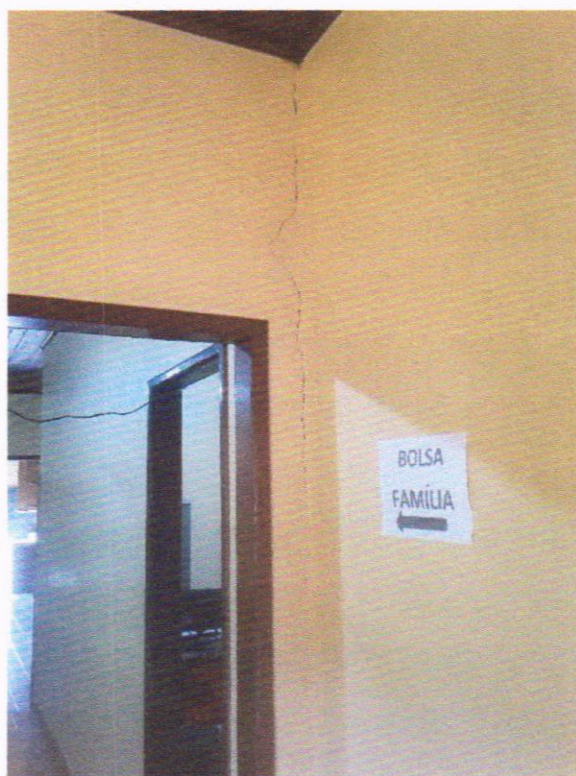
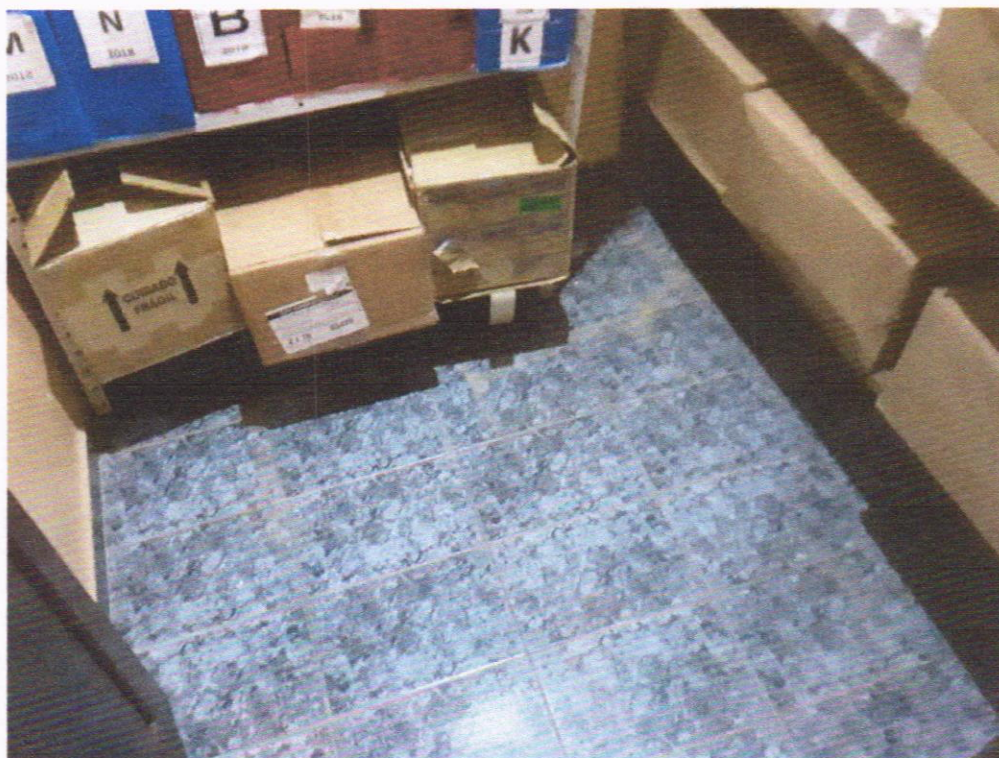
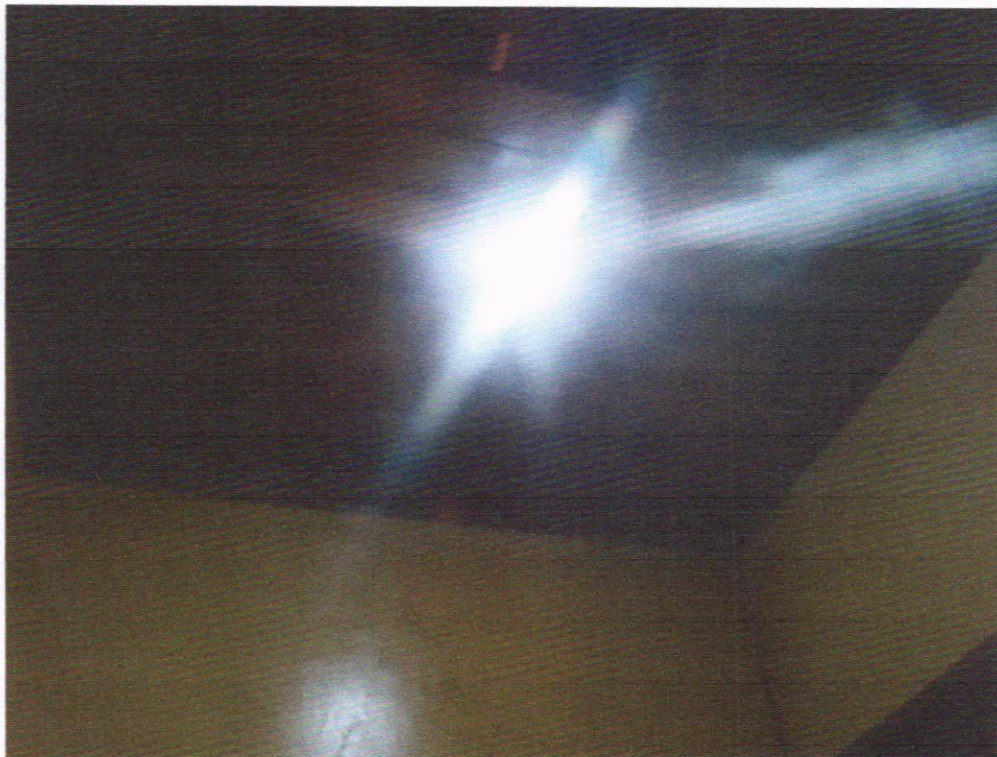
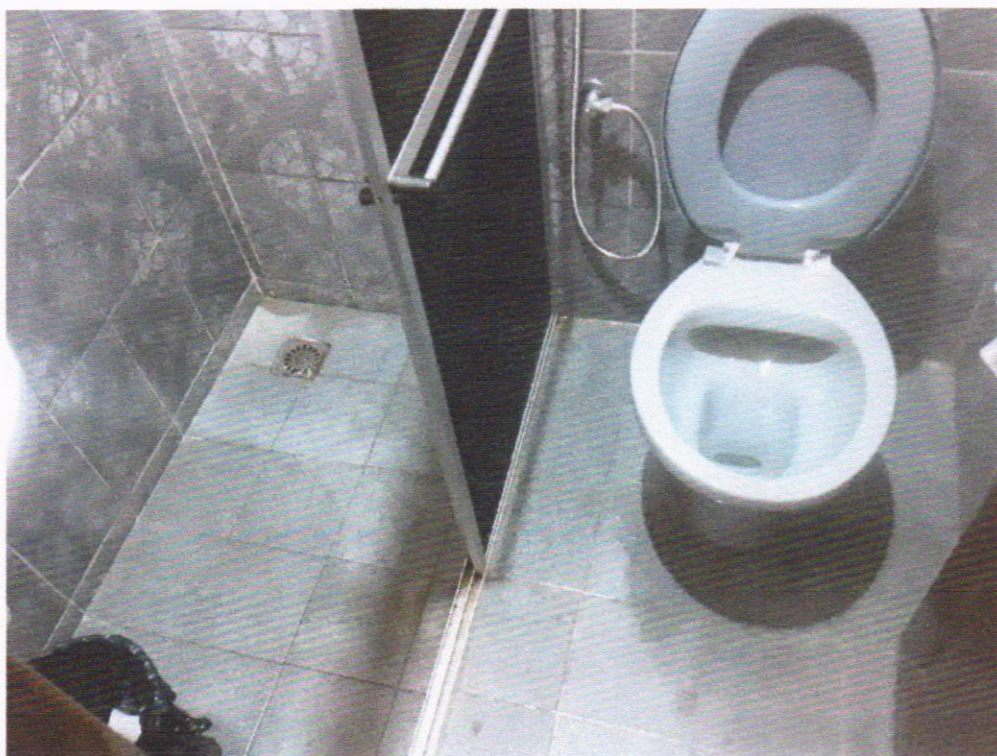
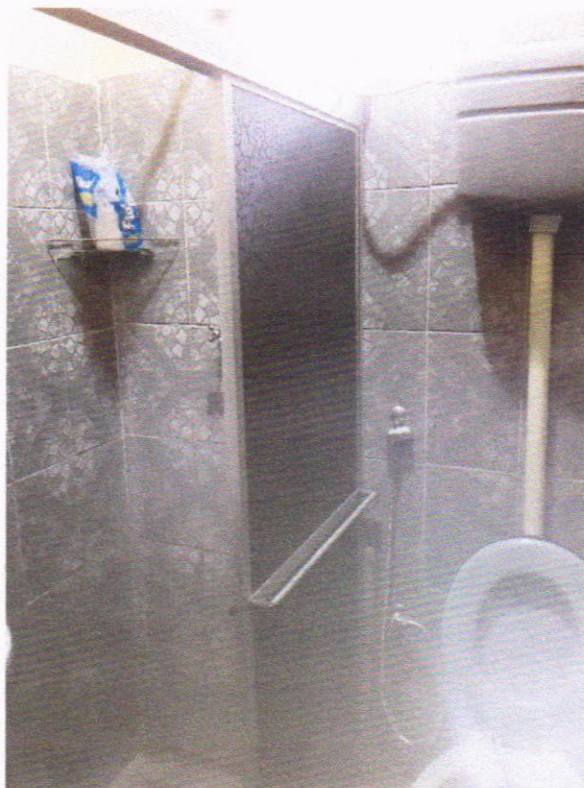
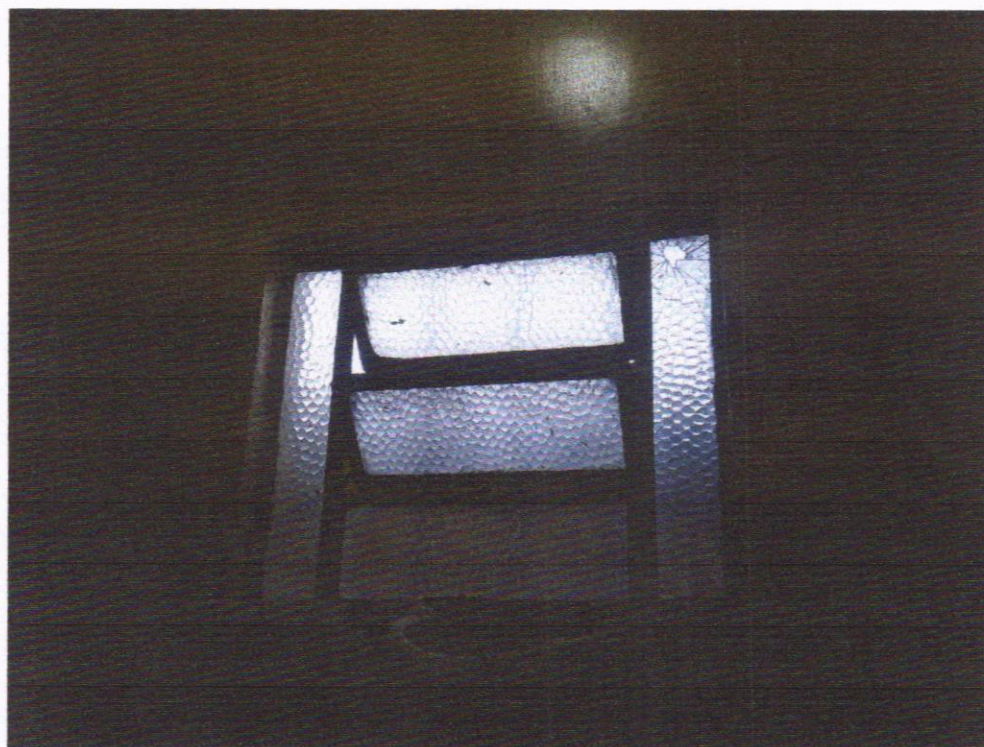
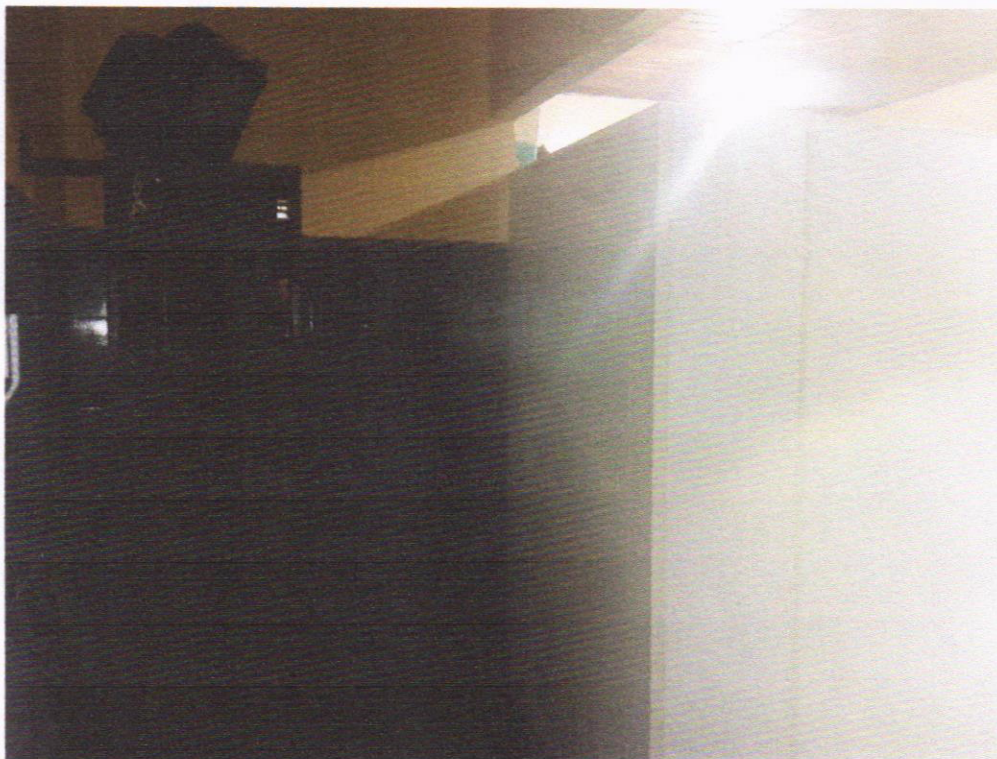
As seguintes fotos em anexos expõem a atual situação do imóvel.

Manchas em algumas paredes ocasionadas por infiltrações e goteira do forro, parte de algumas paredes precisando de um novo reparo no reboco. Recalque no pilar (central) e de (canto) da casa ocasionando trinca em algumas paredes.

Conclusão: Conclui-se que o prédio onde abriga a Secretaria Municipal de Assistência encontra – se em condições aceitáveis de uso, precisando apenas estarem atentos à parte estrutural da casa, com a avaliação do engenheiro, se o dano causado na estrutura pelo recalque diferencial de fundação, não venha causar ruína na casa. Para que o prédio fique em totais condições de uso durante o ano que se inicia tudo conforme relatório fotográfico.
