LAUDO DE AVALIAÇÃO LOCATÍCIA IMÓVEL URBANO

END: RUA RAIMUNDO ALENCAR , Nº 644, BAIRRO : SILAS FREITAS, MÃE DO RIO -PA
LOCADOR: ISAAC LOPES DA SILVA
CPF: 058.808.822-68
DESTINAÇÃO: **SECRETARIA DE EDUCAÇÃO -SEMED**
E.M.E.I.E.F. LÁPIS DE COR

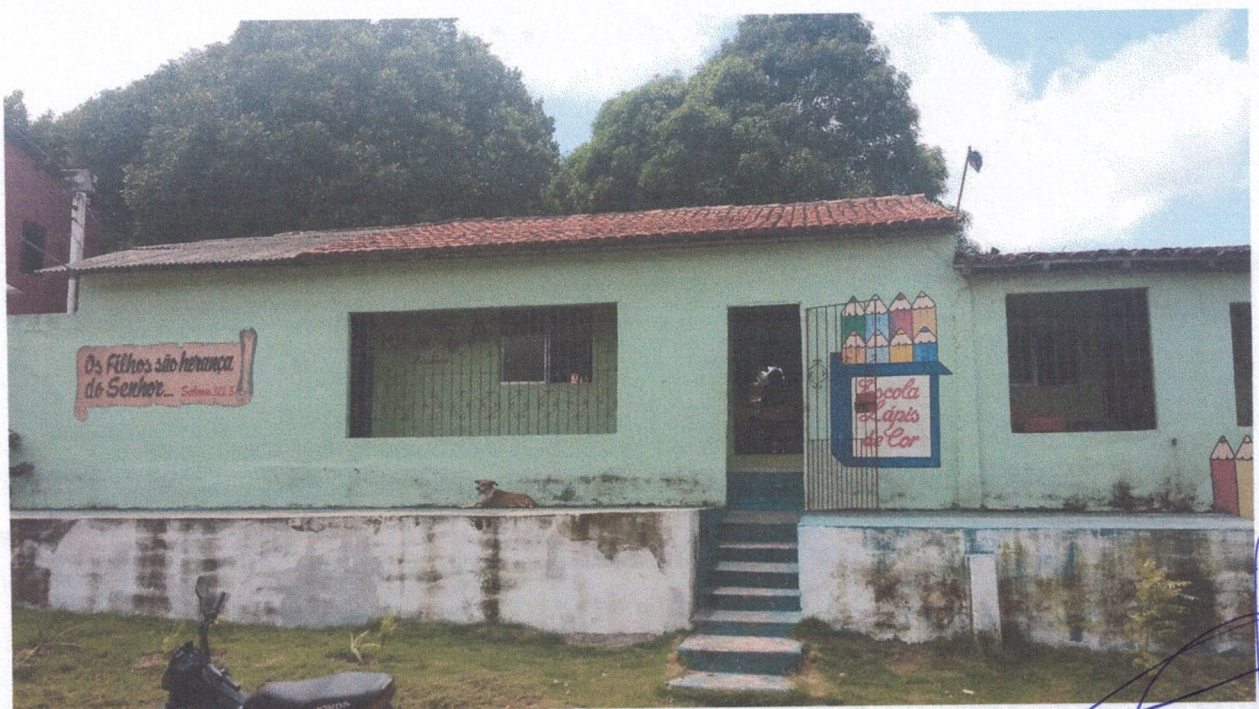
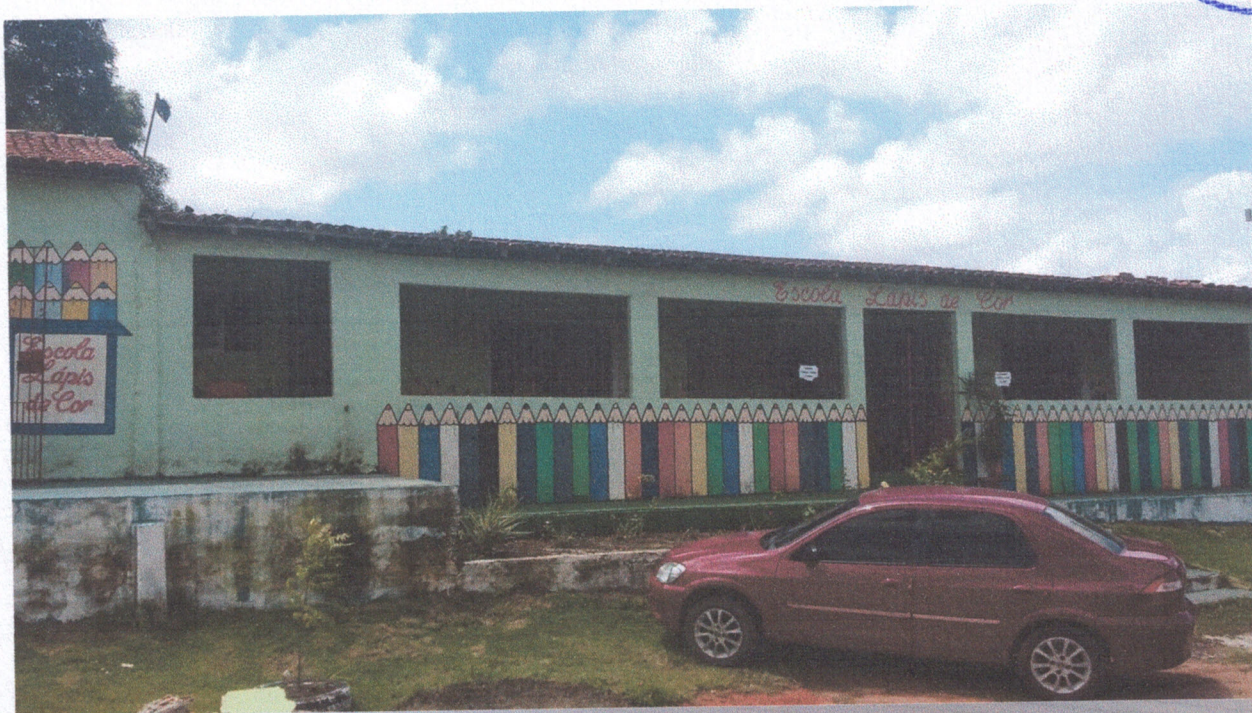
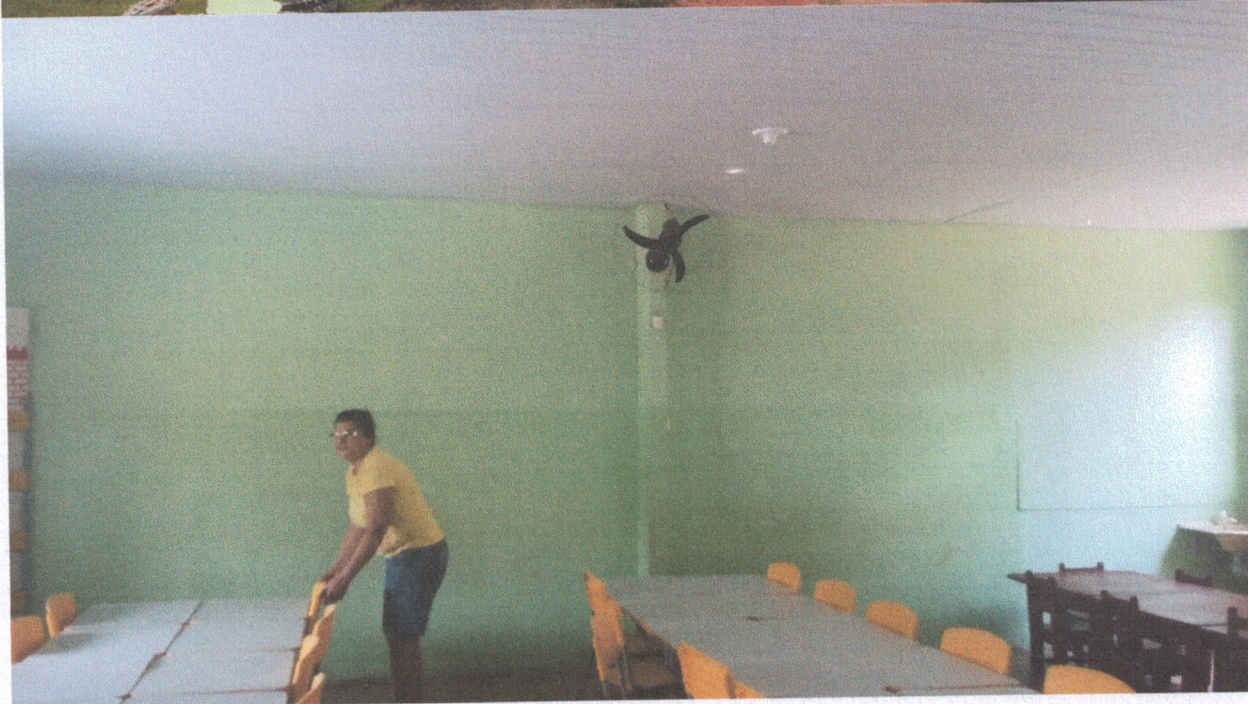
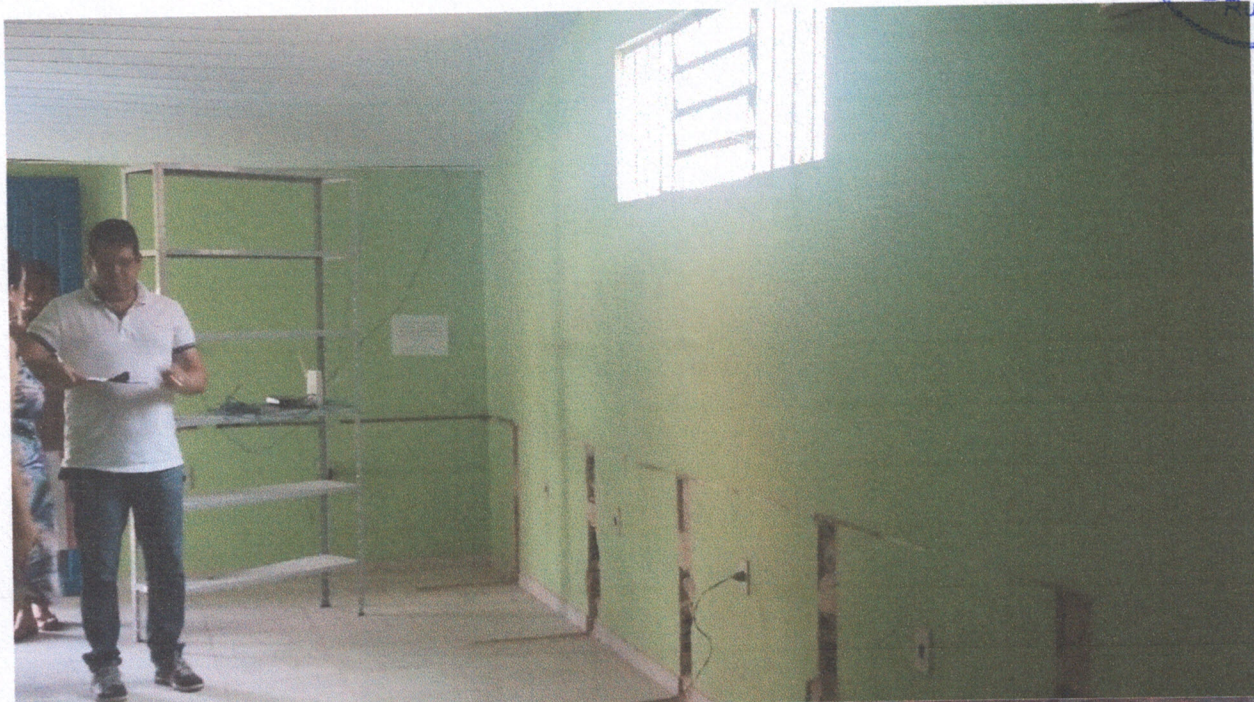
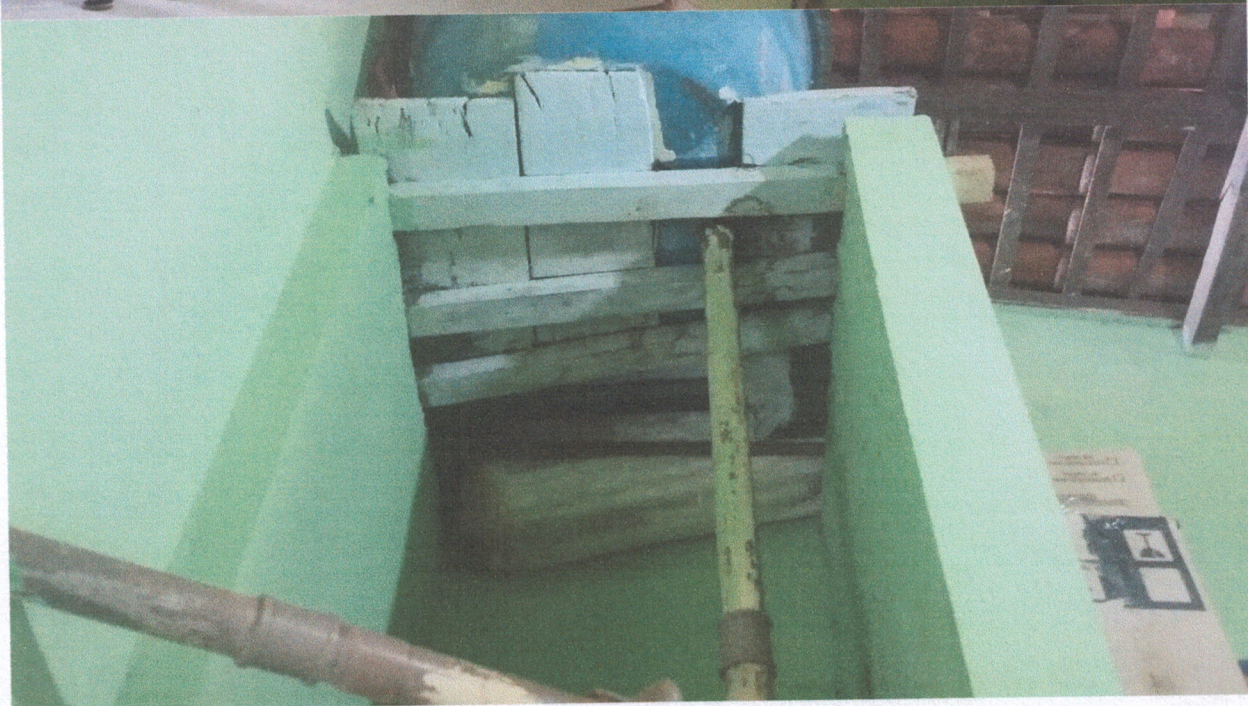
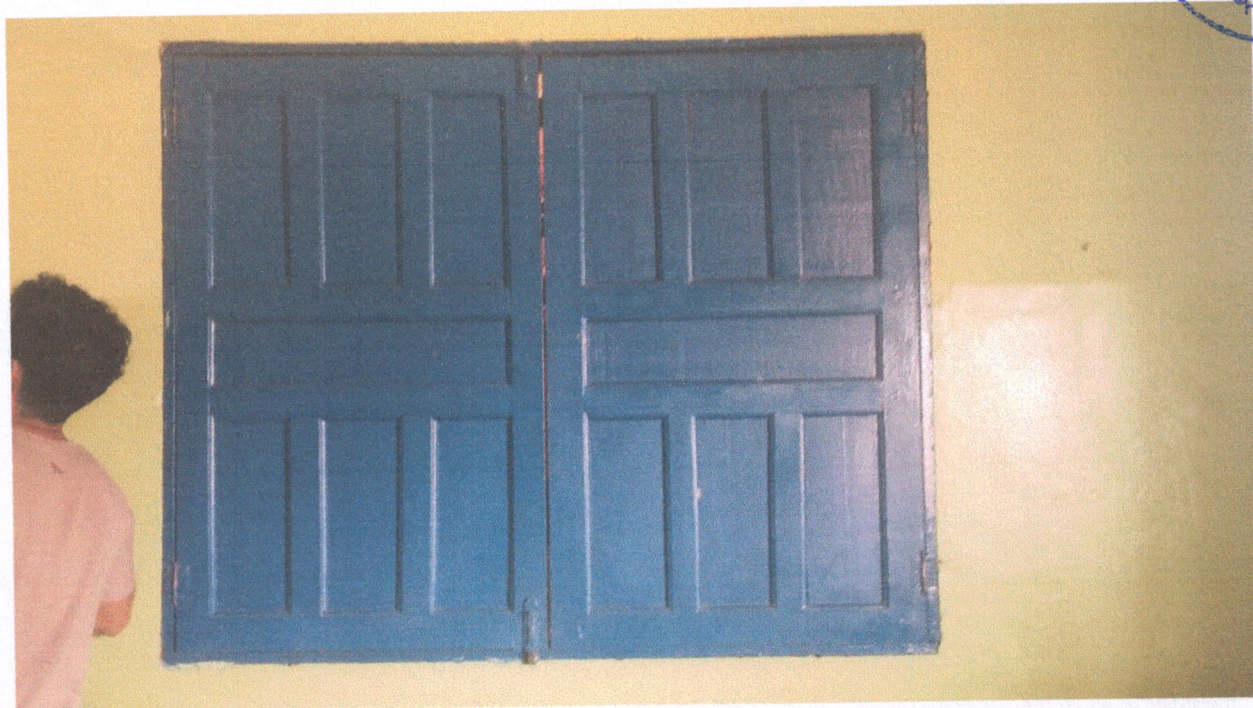
Os seguintes anexos expõem a atual situação do imóvel.

Possui pequenas fissuras em algumas paredes.

Possui infiltrações e vazamentos devido a não existência de rufos e calhas adequadas, principalmente na cobertura da sala de leitura.
