PARECER TÉCNICO DE VISTORIA RELATÓRIO FOTOGRÁFICO IMÓVEL URBANO

END: AV. PRESIDENTE CASTELO BRANCO, Nº 750.

DESTINAÇÃO: IMÓVEL A DISPOSIÇÃO DA SECRETARIA MUNICIPAL DE AGRICULTURA DE MÃE DO RIO.

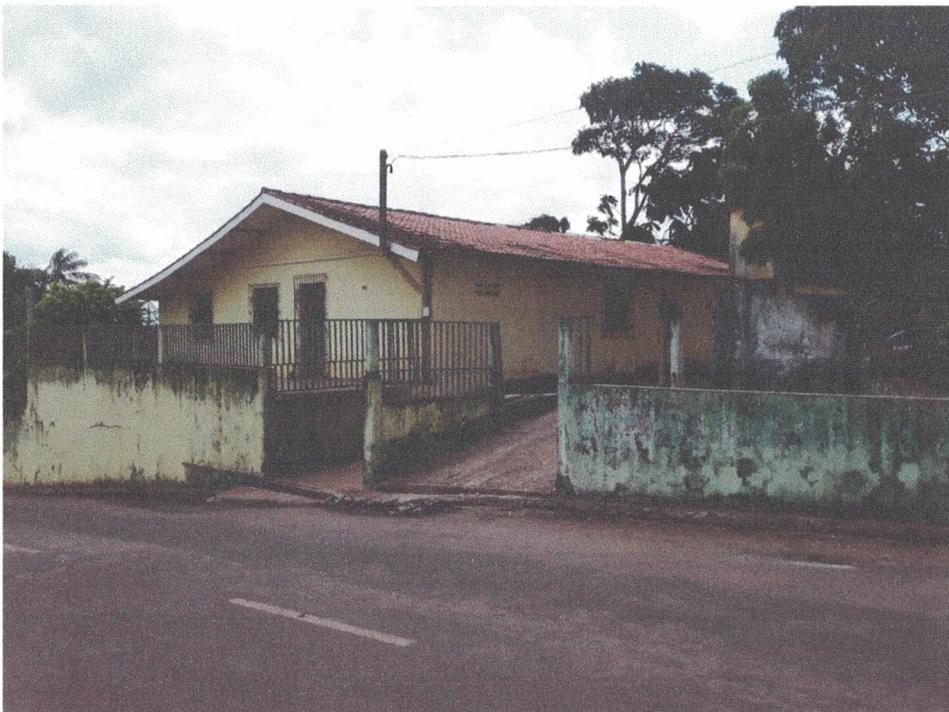
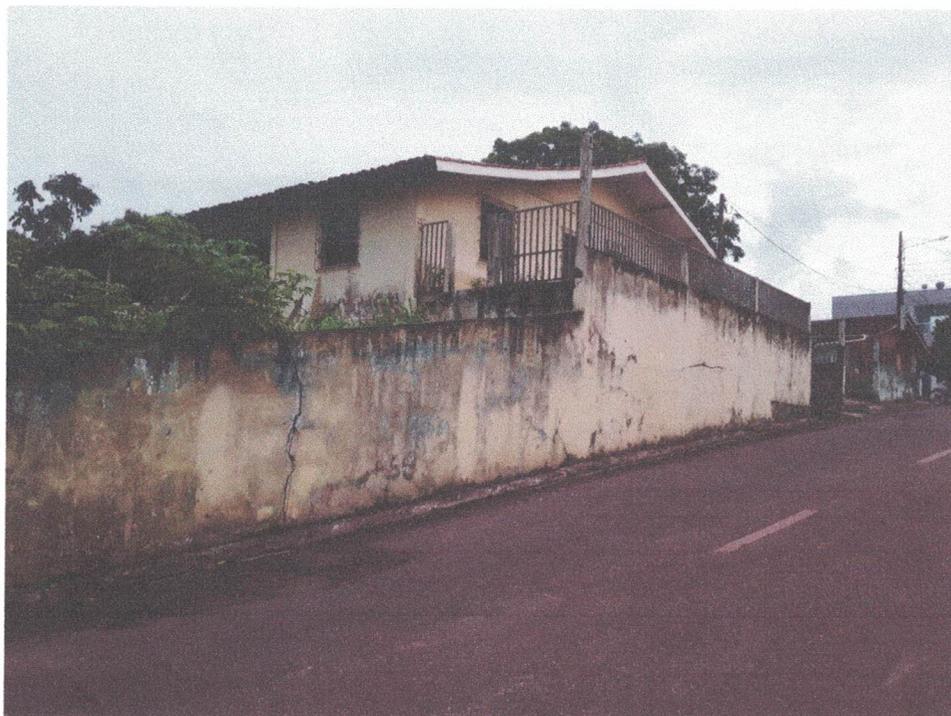
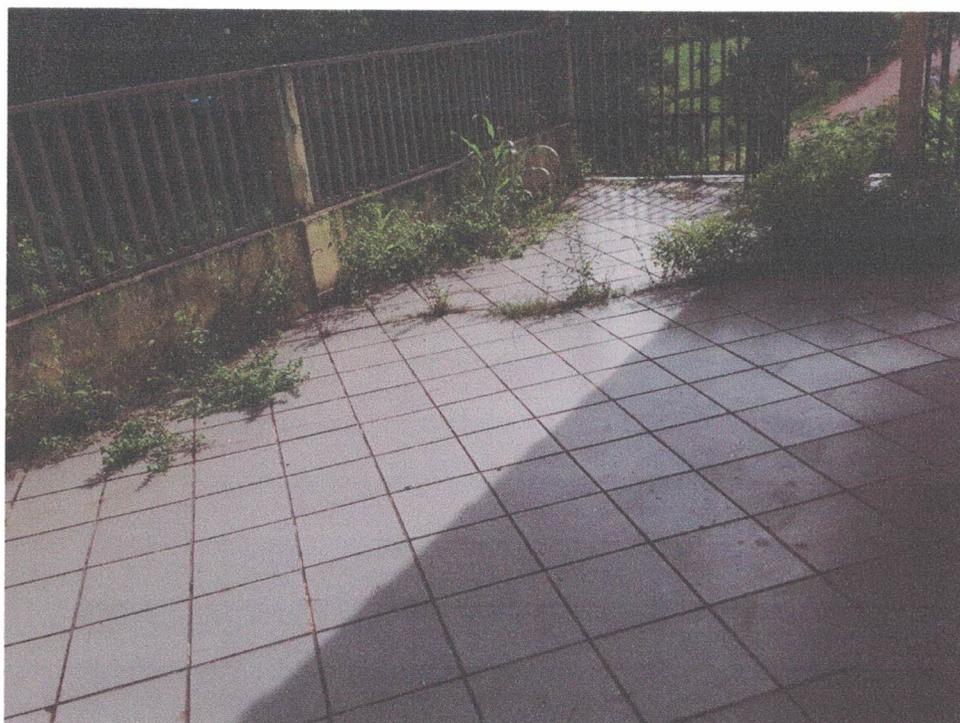
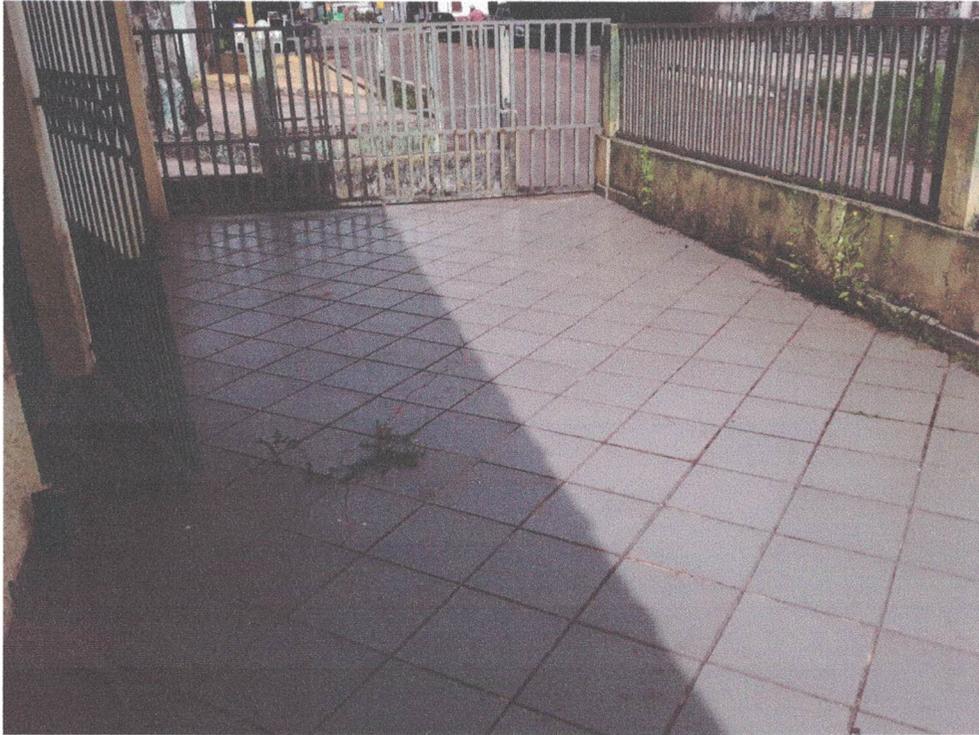
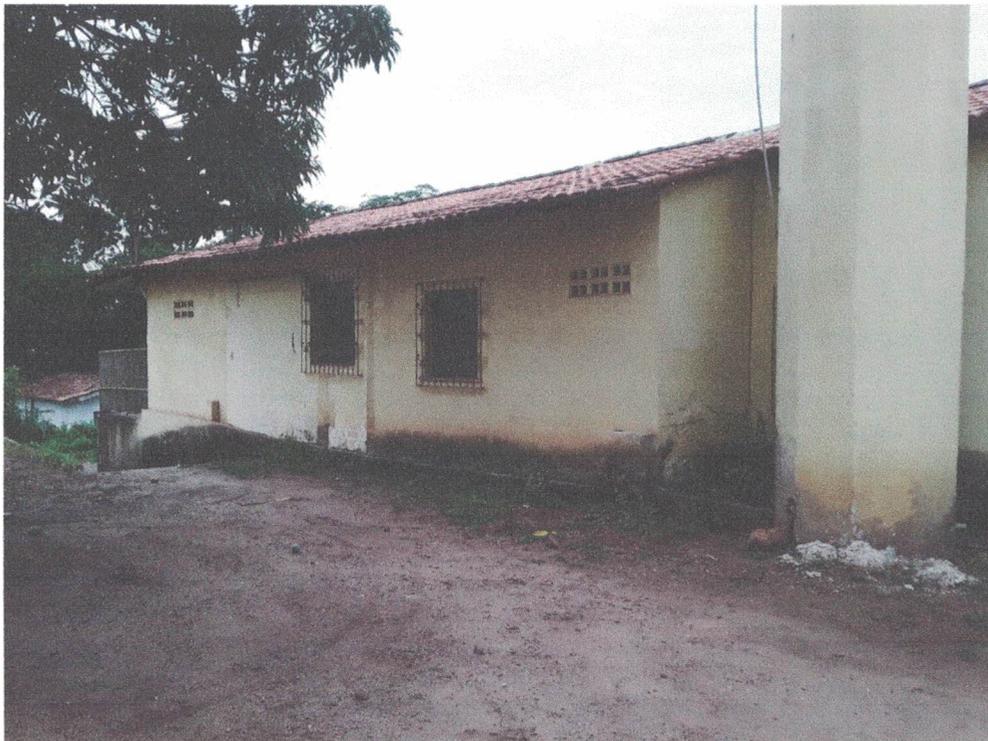
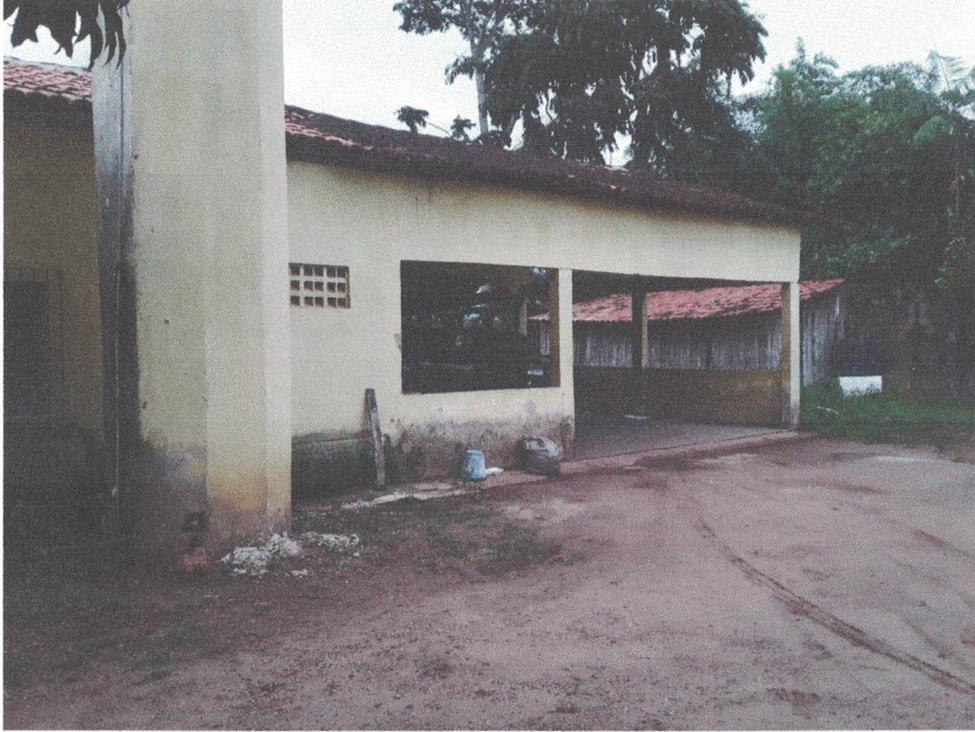
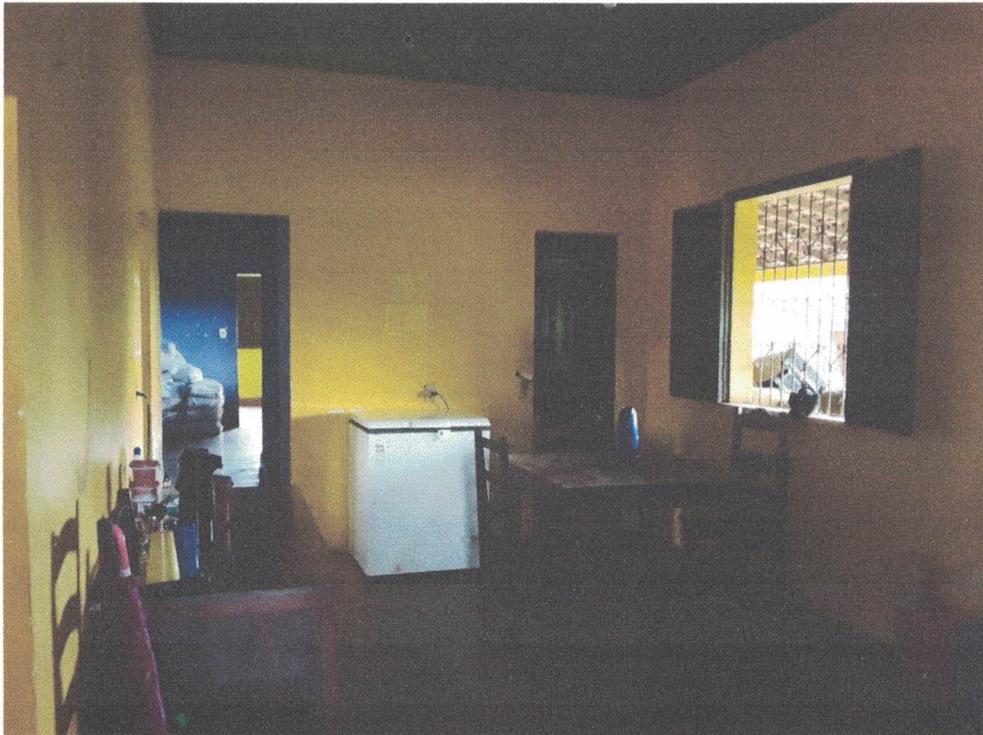
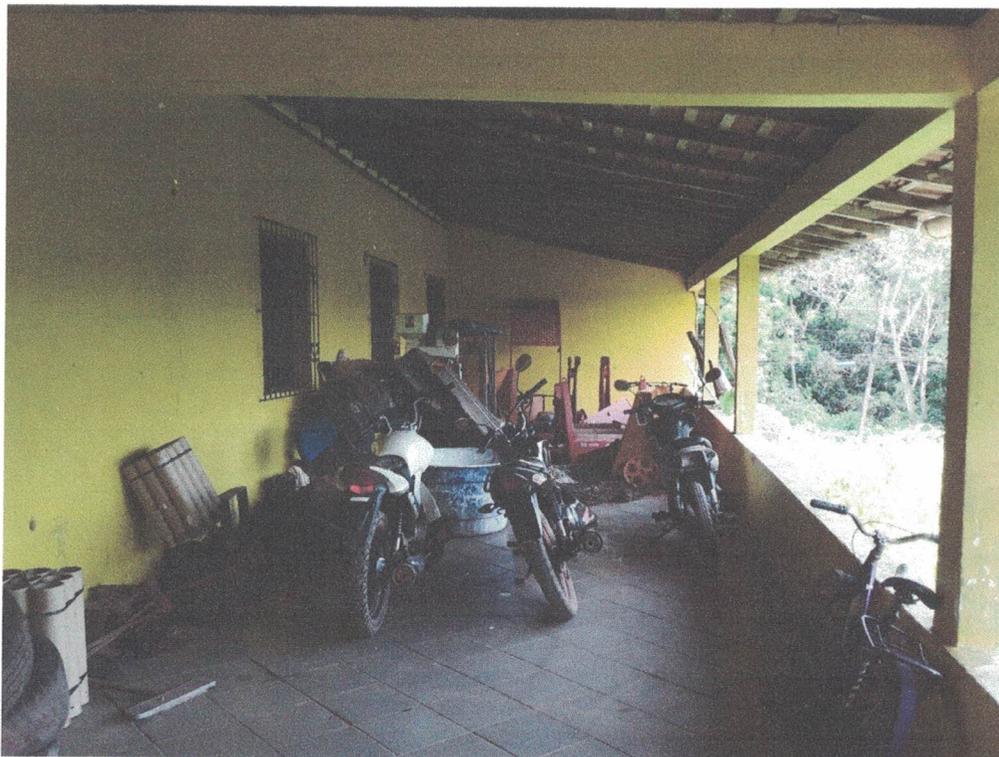
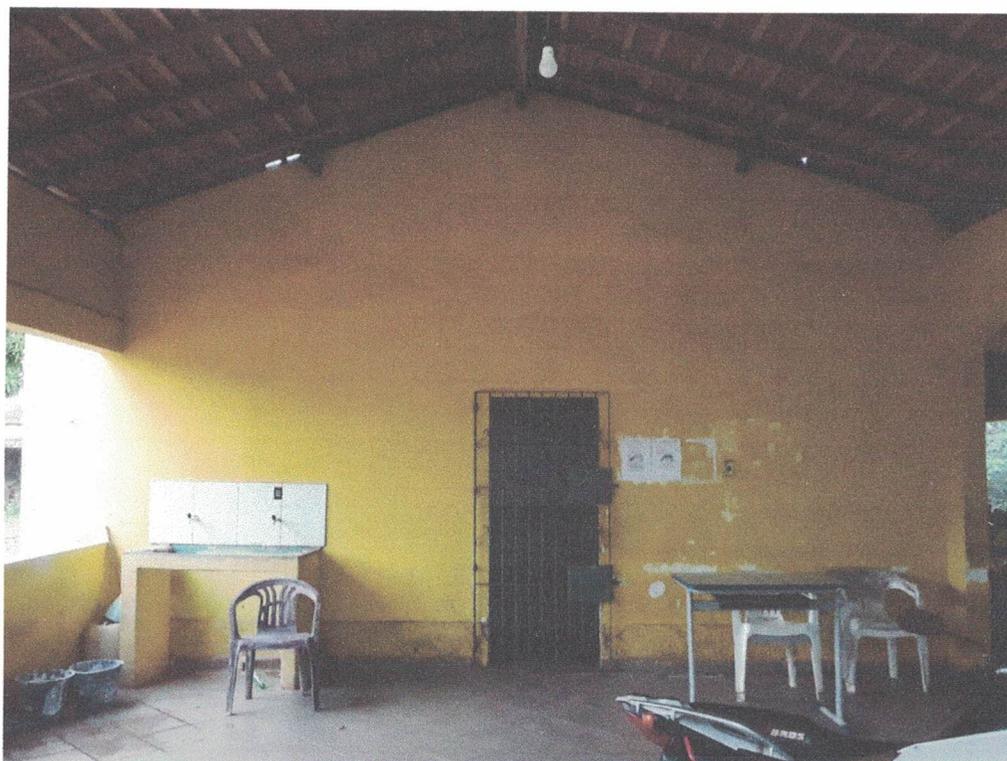
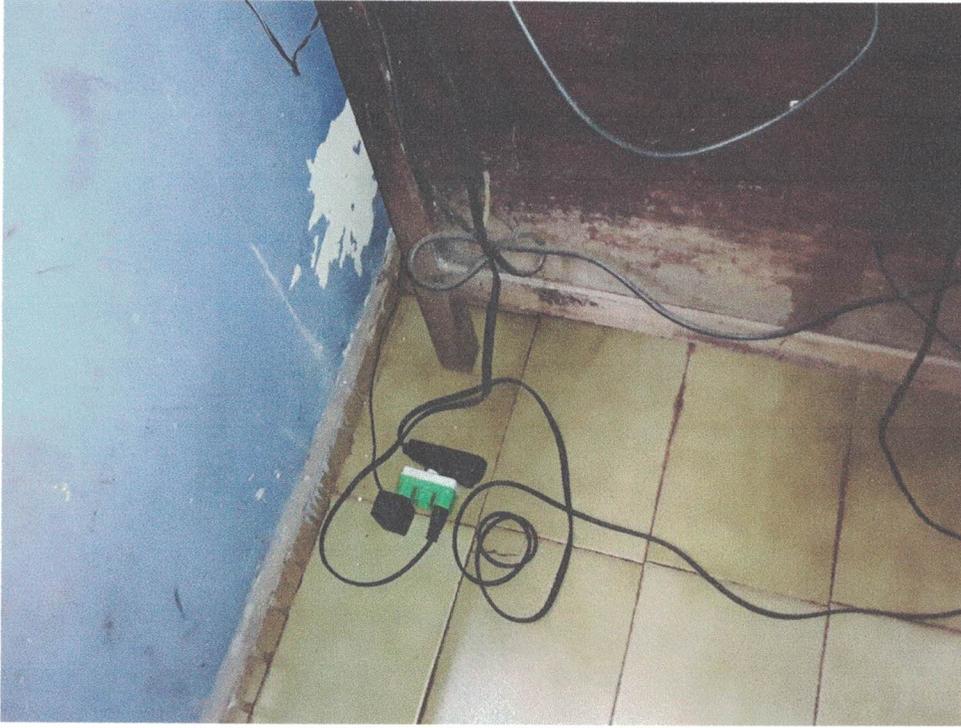
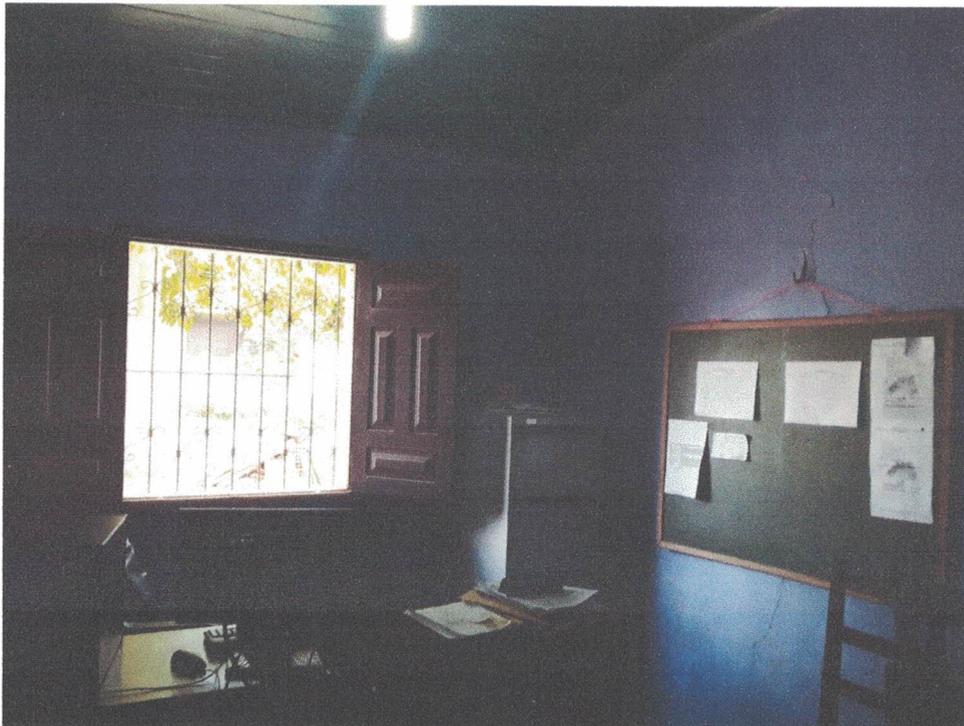
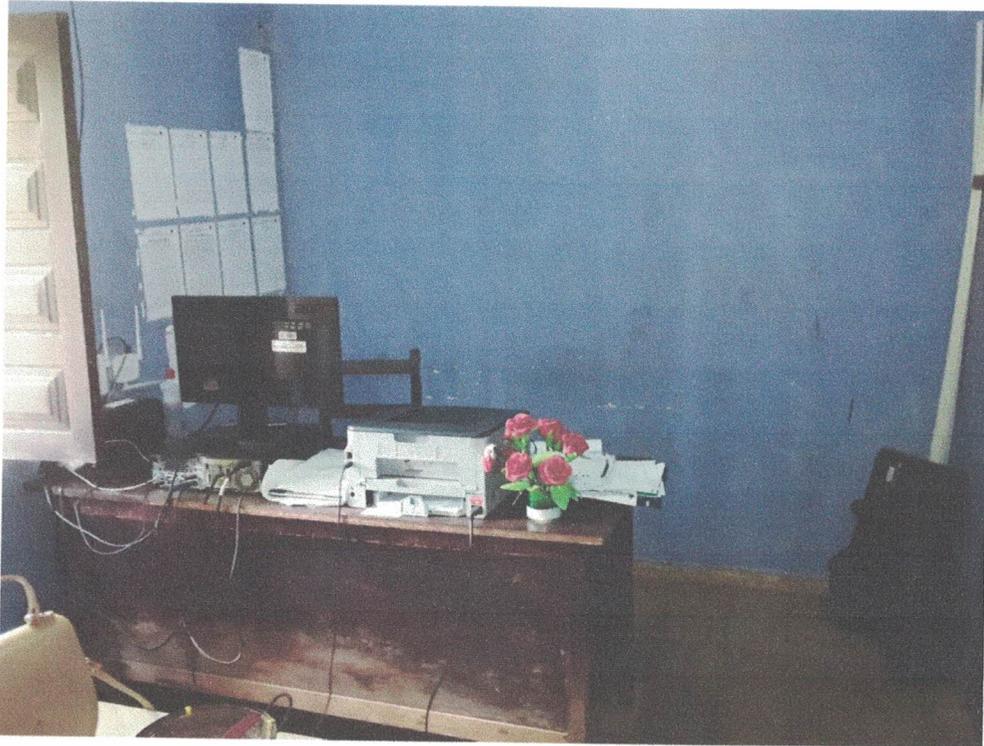
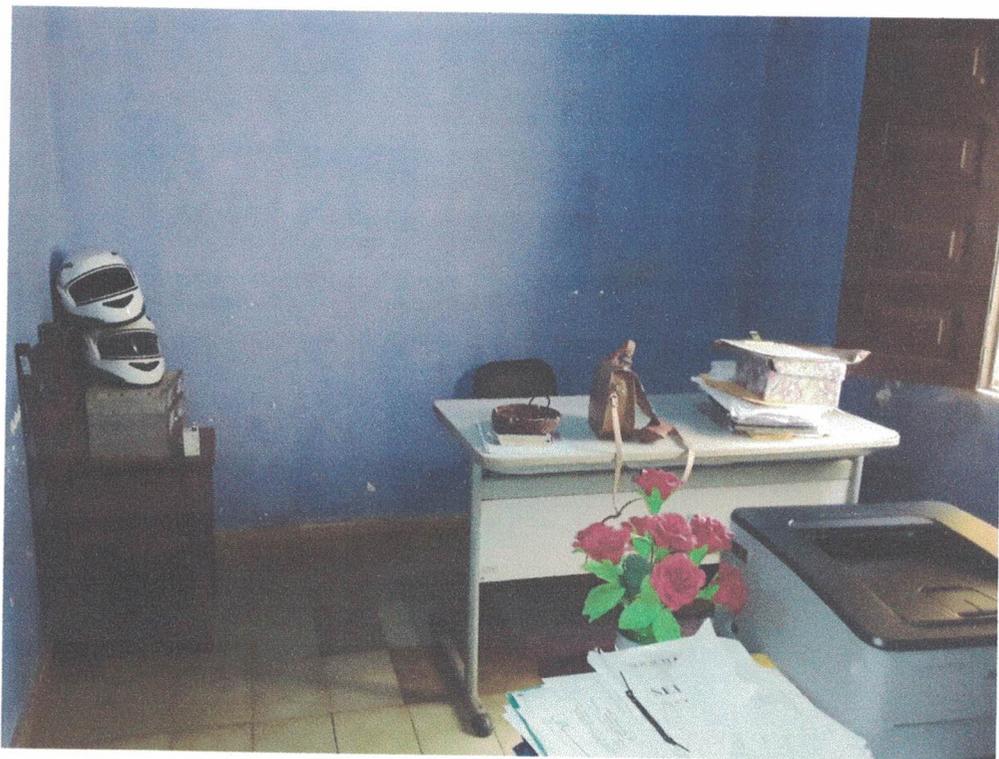
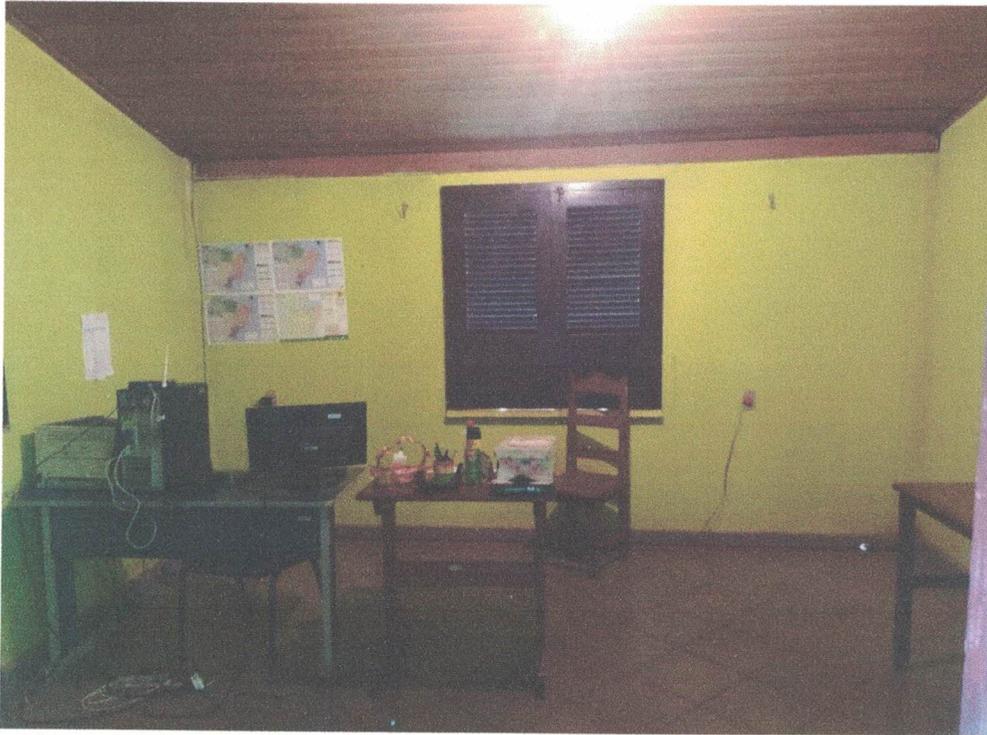
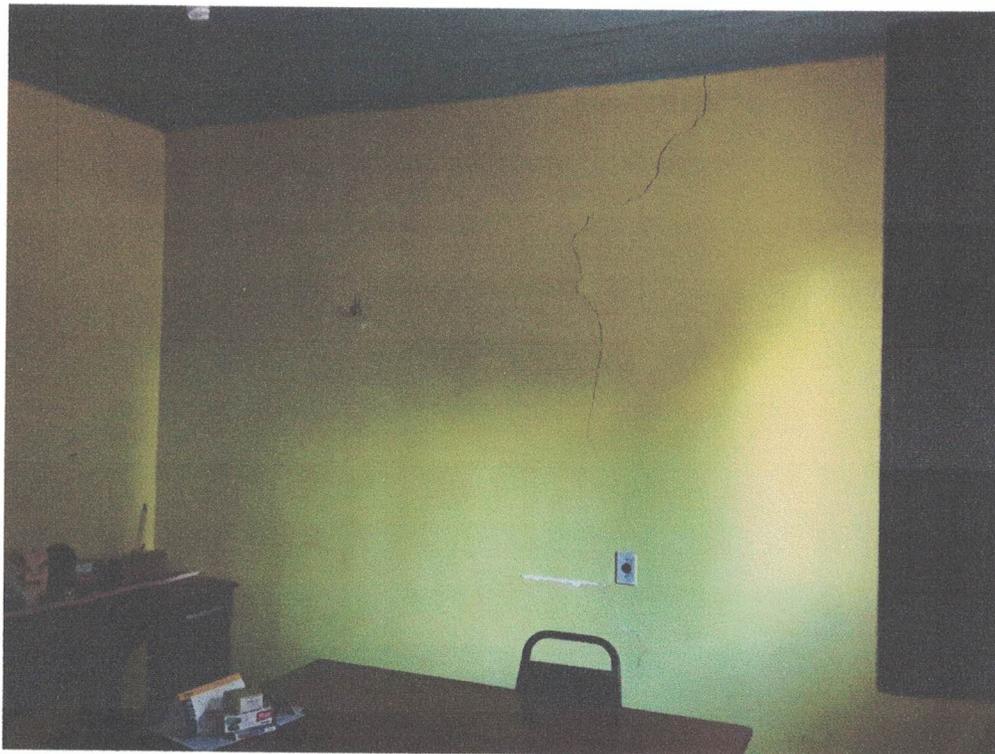
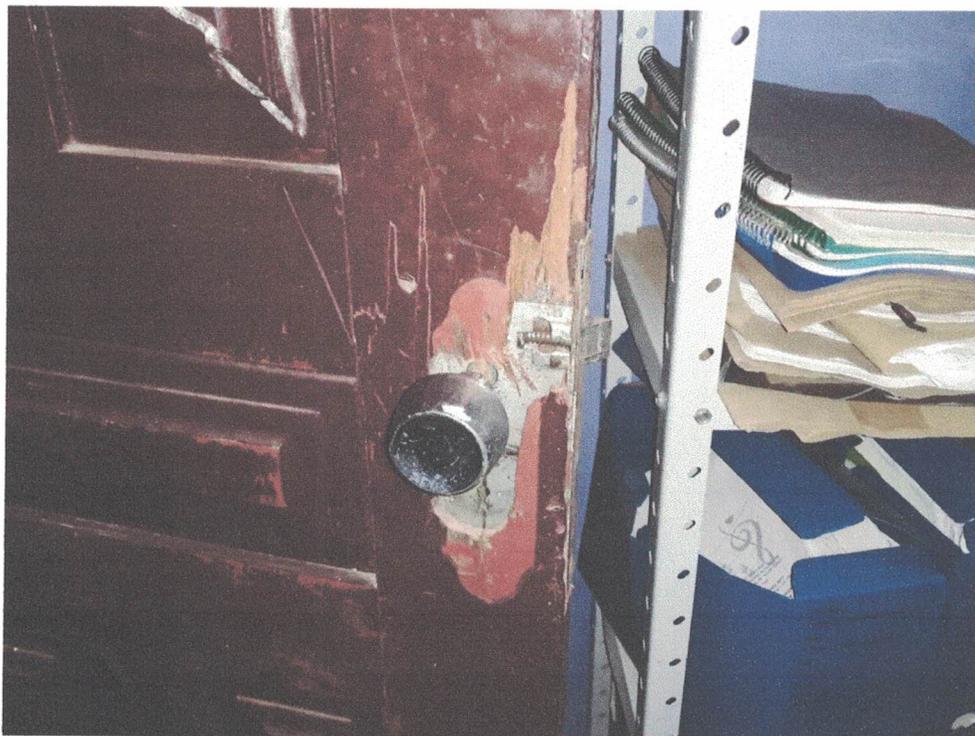
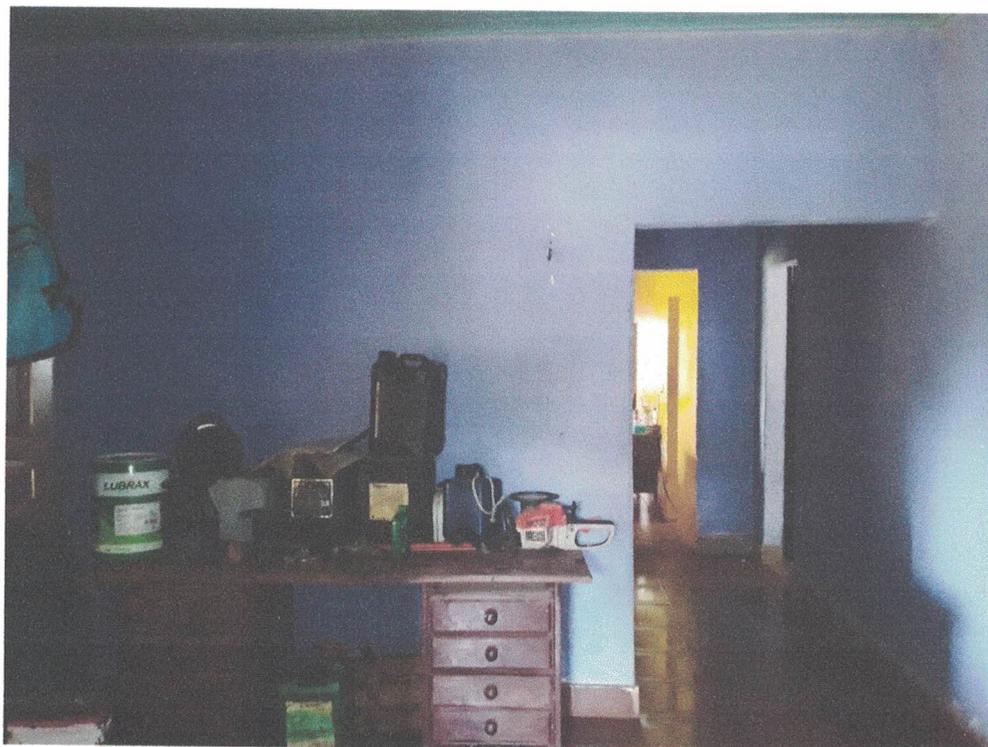
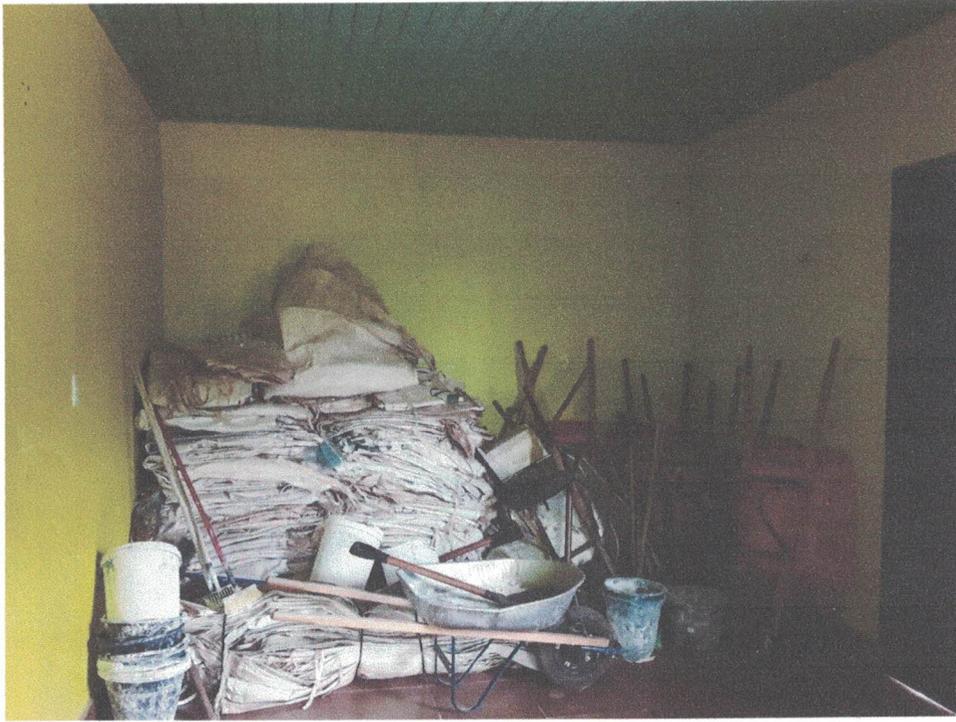
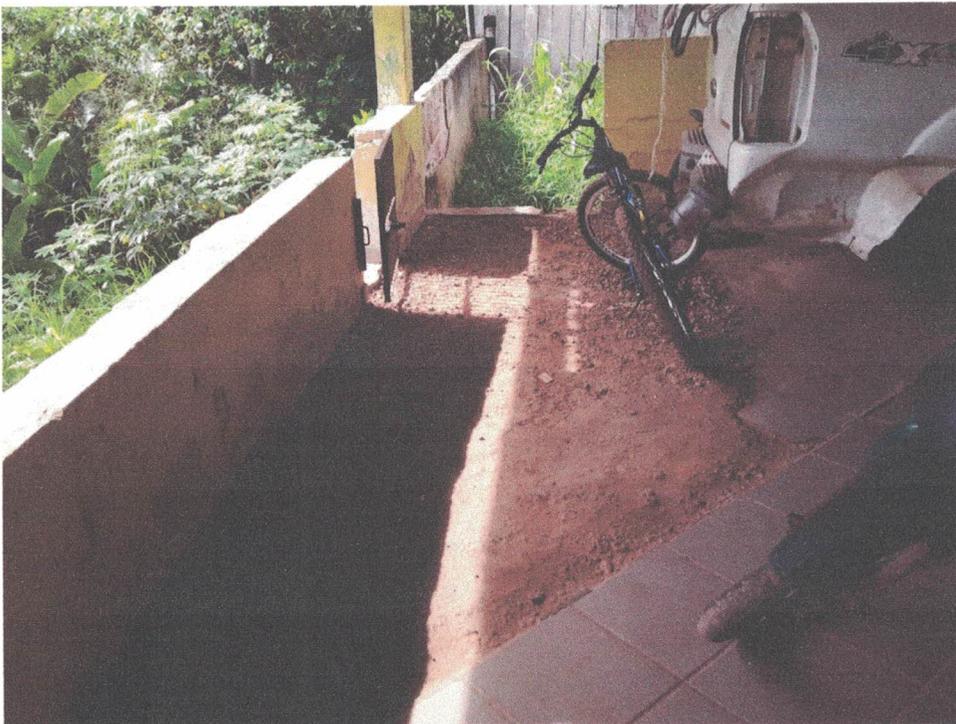
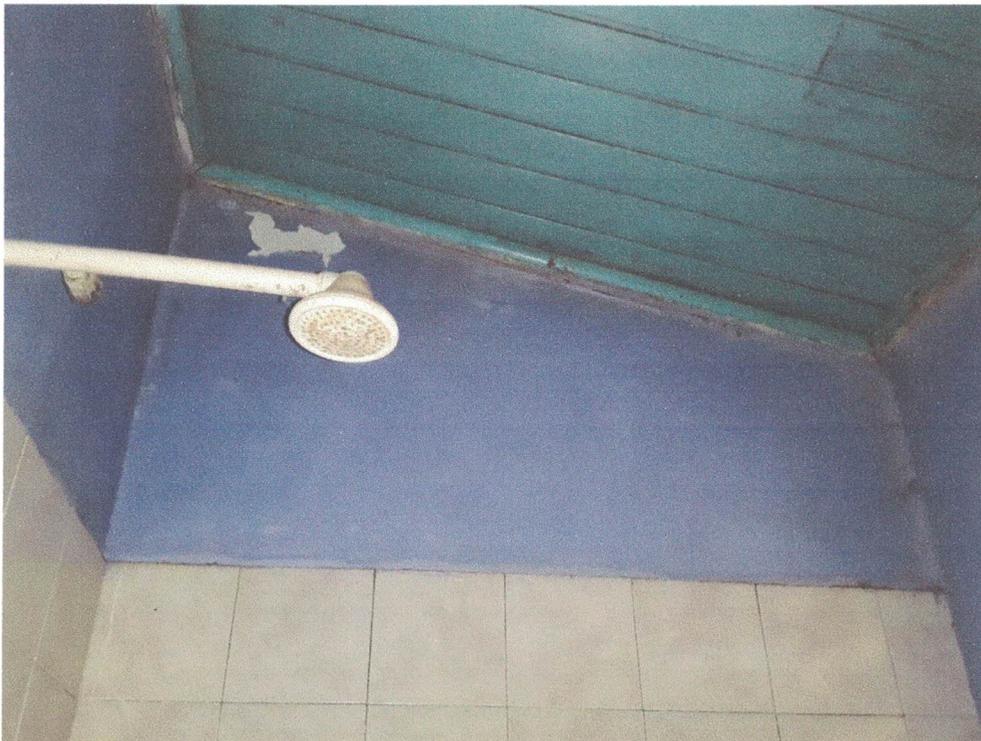
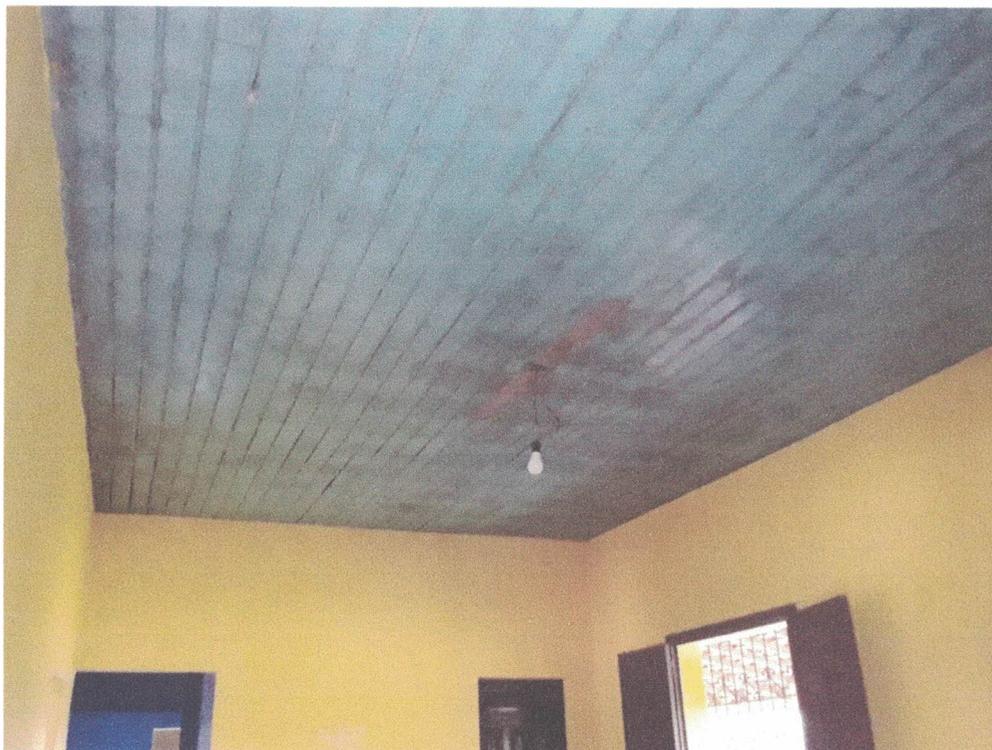
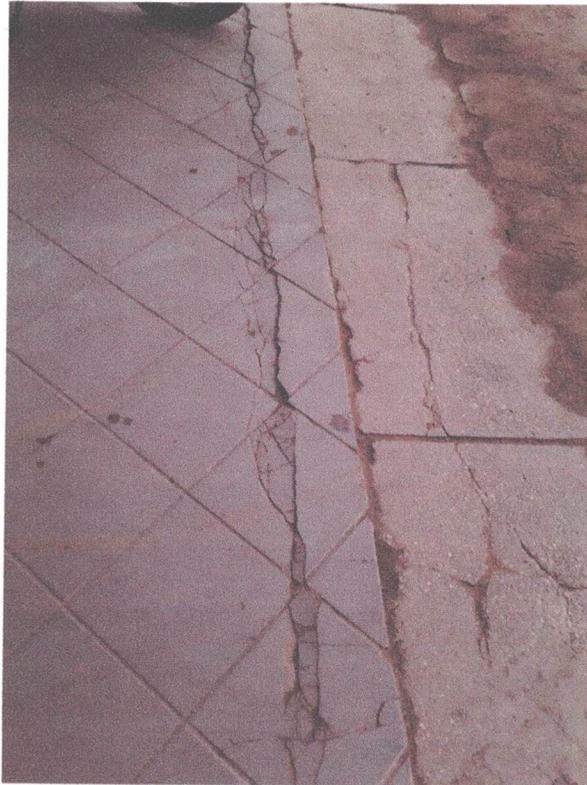
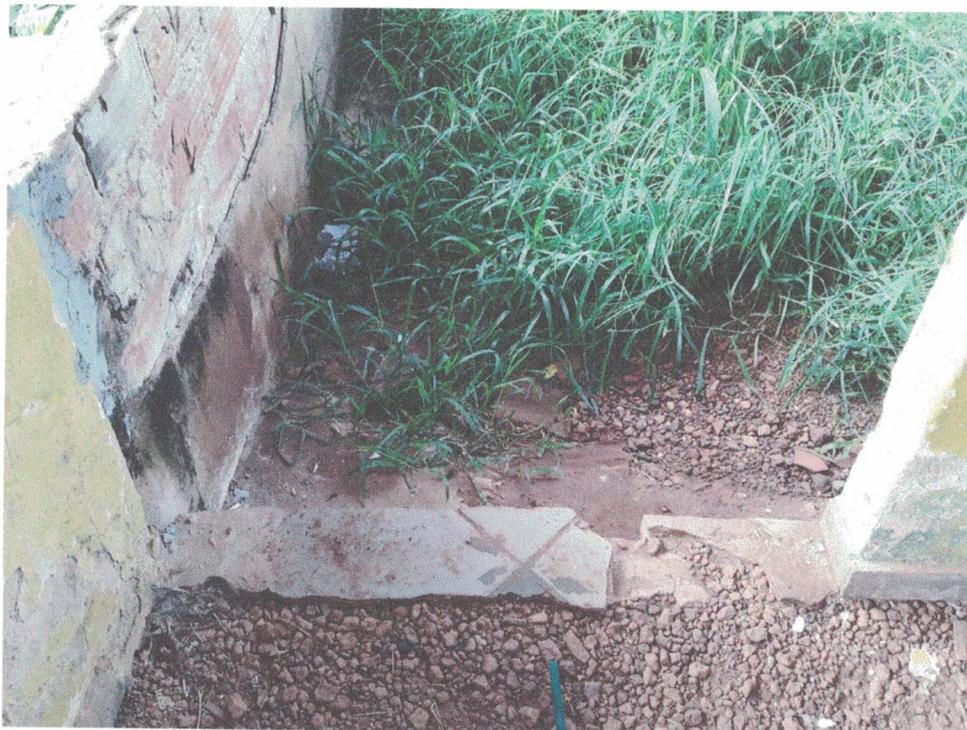
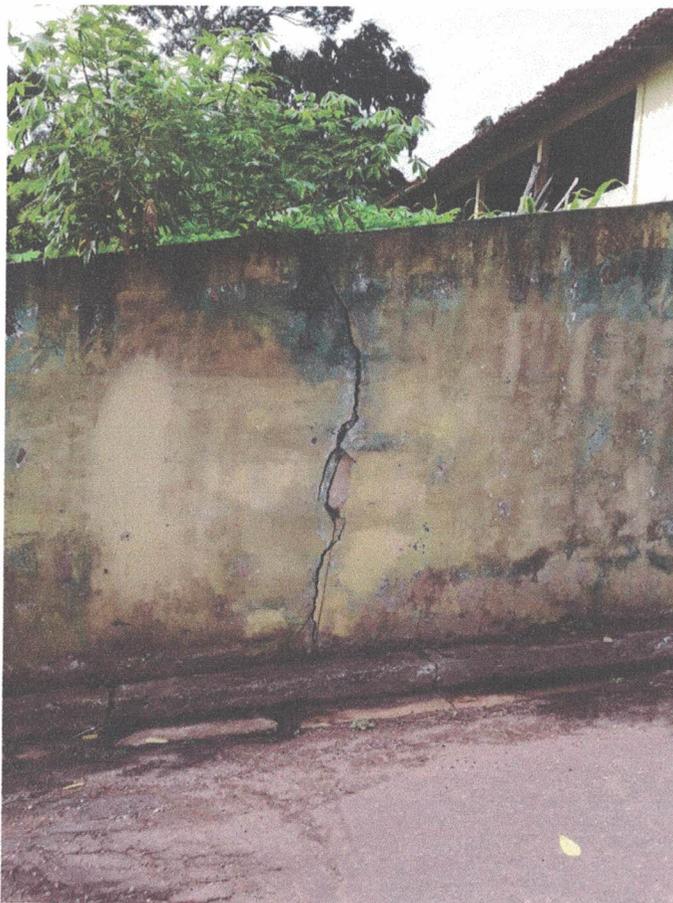
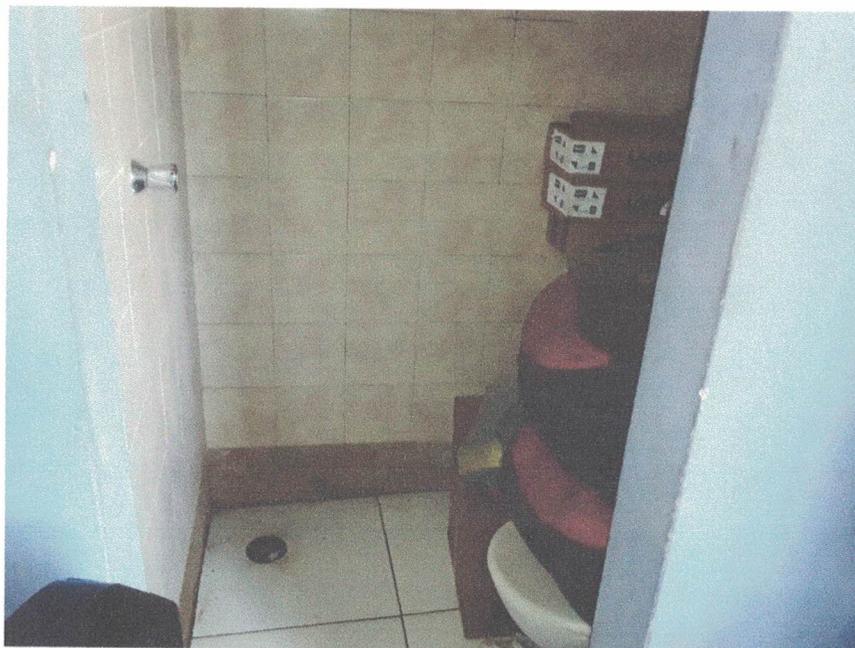
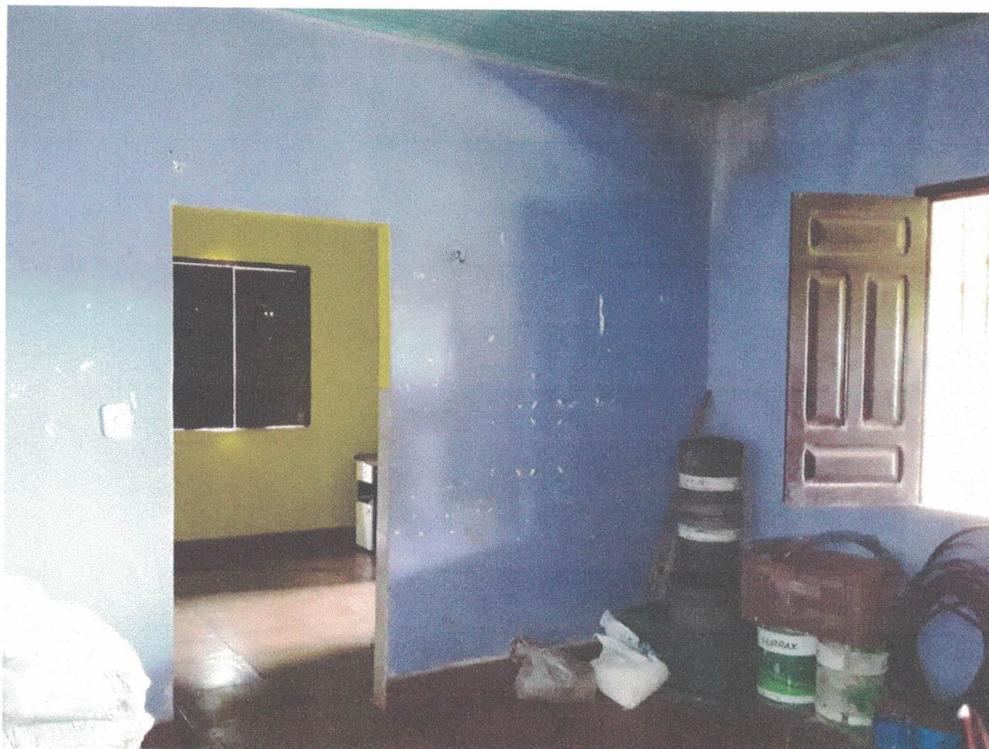
Os seguintes fotos em anexos expõem a atual situação do imóvel.

Conclusão: Conclui-se que o prédio onde abriga a Secretaria Municipal de Agricultura, encontra-se em condições de risco de uso, necessitando de reparo emergente na estrutura, para que o prédio fique em total condição de uso durante o ano que se inicia tudo conforme relatório fotográfico abaixo.
