PARECER TÉCNICO DE VISTORIA
RELATÓRIO FOTOGRÁFICO
IMÓVEL URBANO

END: RUA RAIMUNDO ALENCAR, Nº 633. BAIRRO: SILAS FREITAS

DESTINAÇÃO: IMÓVEL A DISPOSIÇÃO DA SECRETARIA MUNICIPAL DE SAÚDE.

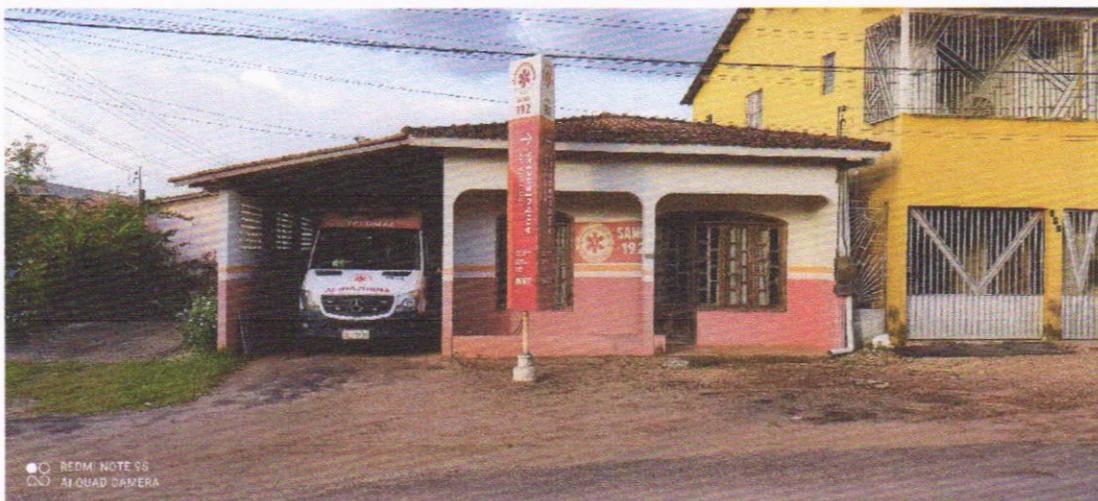
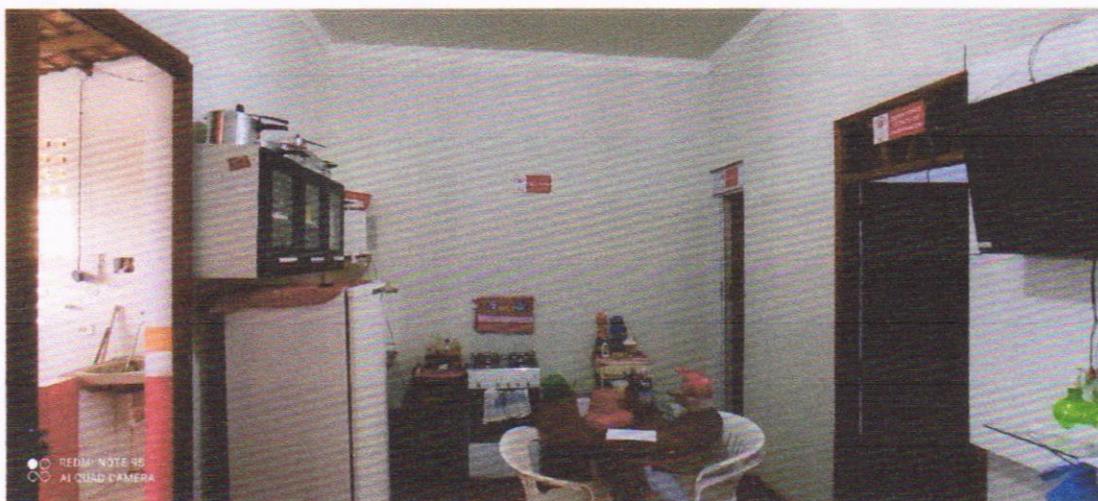
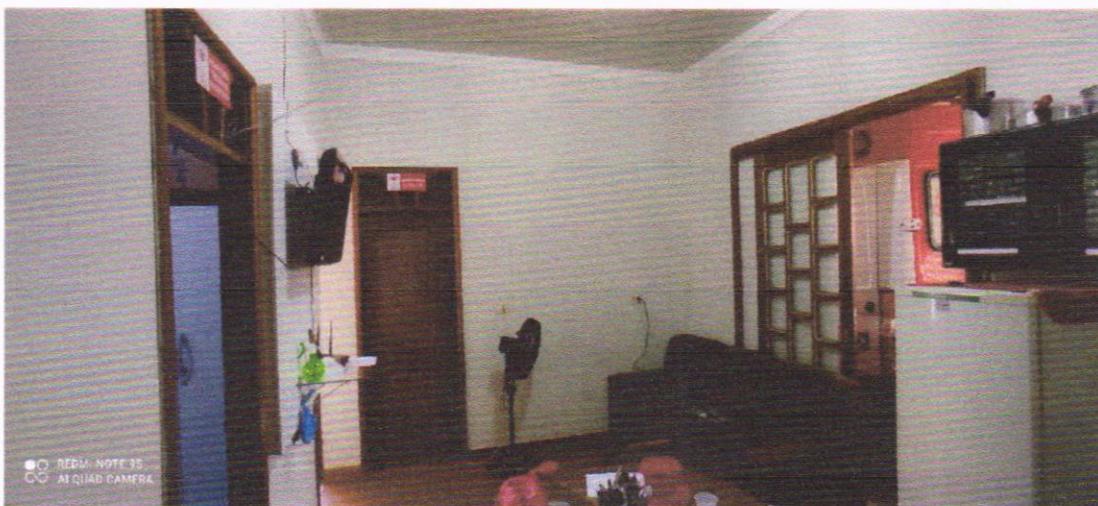
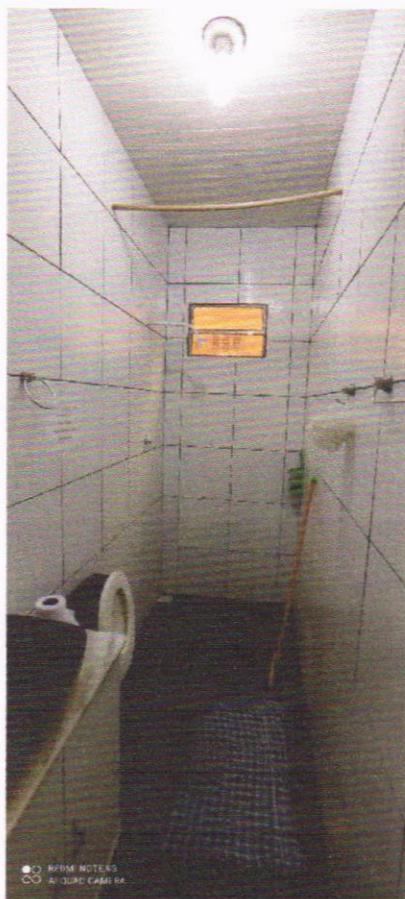
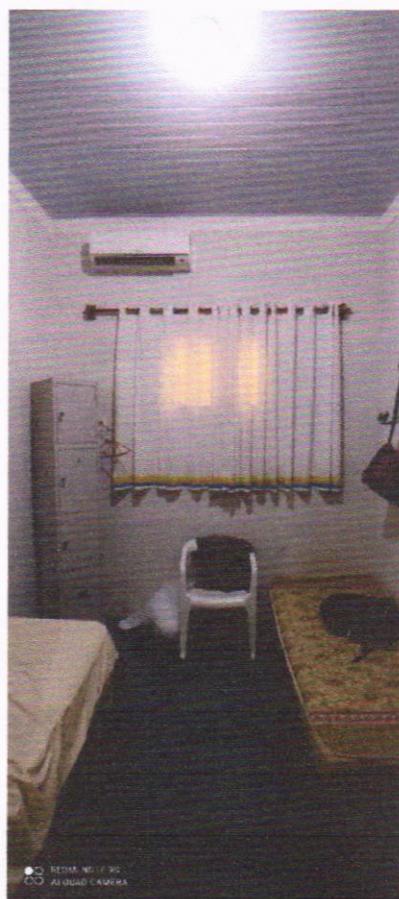
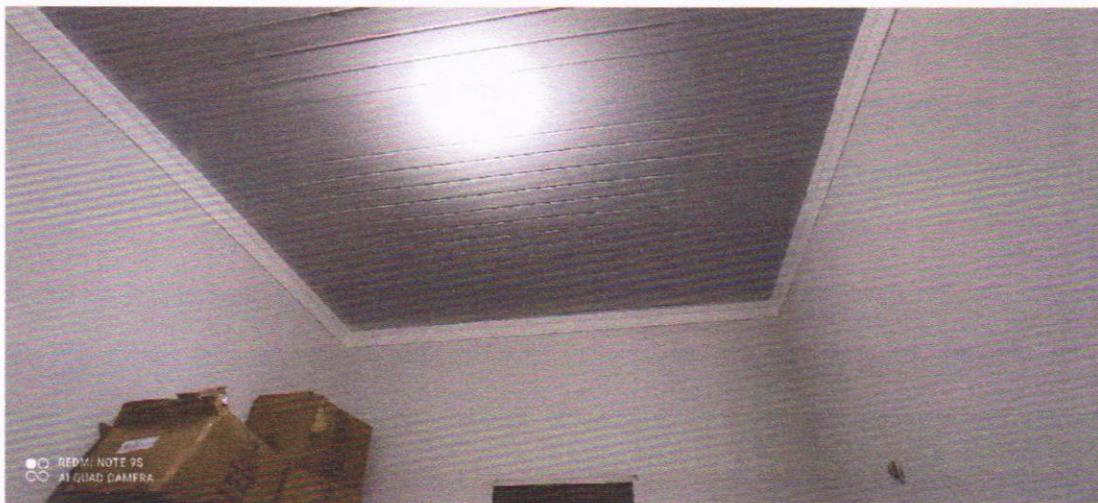
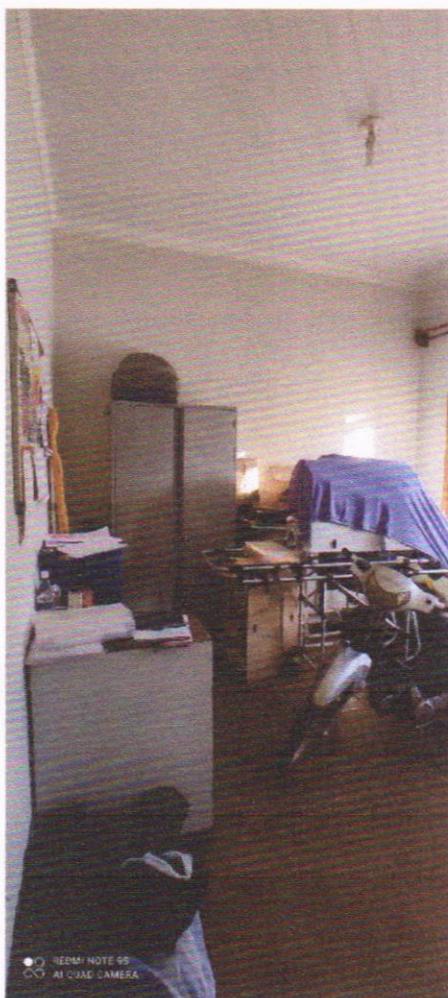
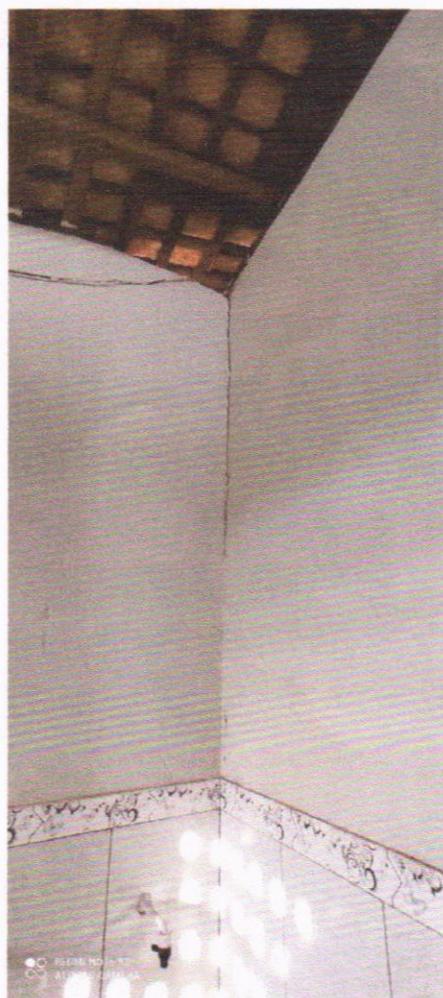
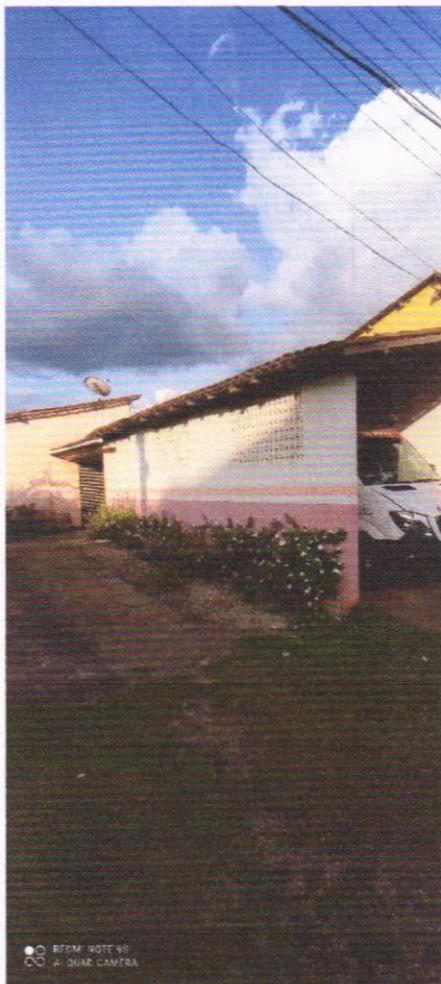
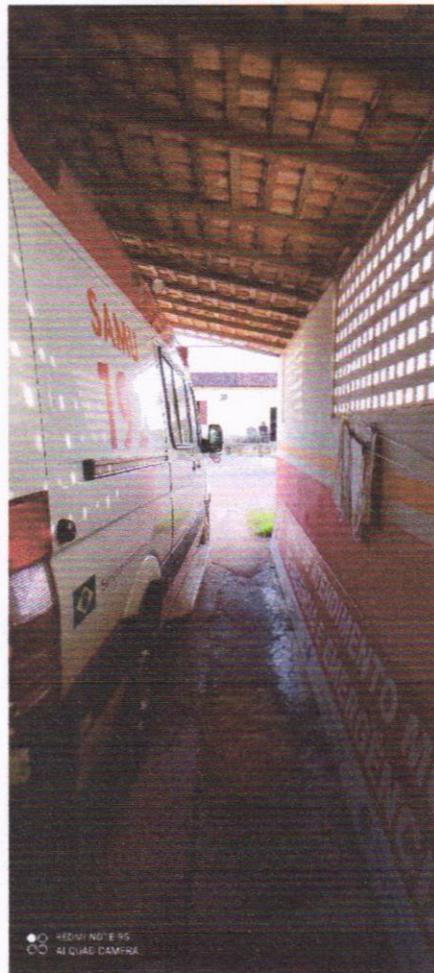
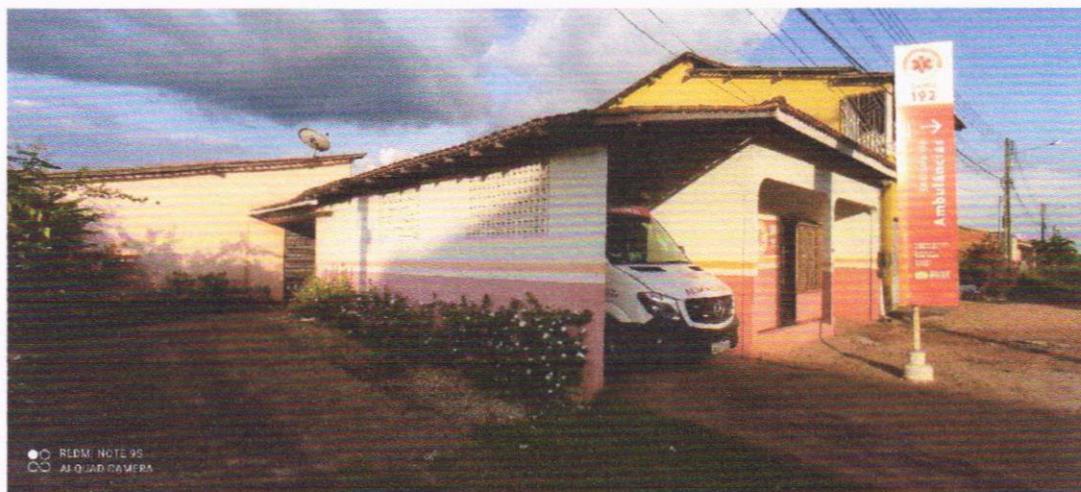
Os seguintes fotos em anexos expõem a atual situação do imóvel.

ESTRUTURA: fundações superficiais do tipo sapata isolada, com pilares nas extremidades do imóvel e vigas para cintamento superior.
Deterioração na parte de um pilar do lado externo da casa com ferro exposto.

ALVENARIA: em blocos cerâmicos rebocados nas duas faces.
Parte da parede na frente da casa com trincas, na sua base.
